Protección de la excavación arqueológica del Patio de Banderas (Sevilla)

Francisco Reina Fernández-Trujillo | Dpto. de Proyectos Arquitectónicos, U. de Sevilla

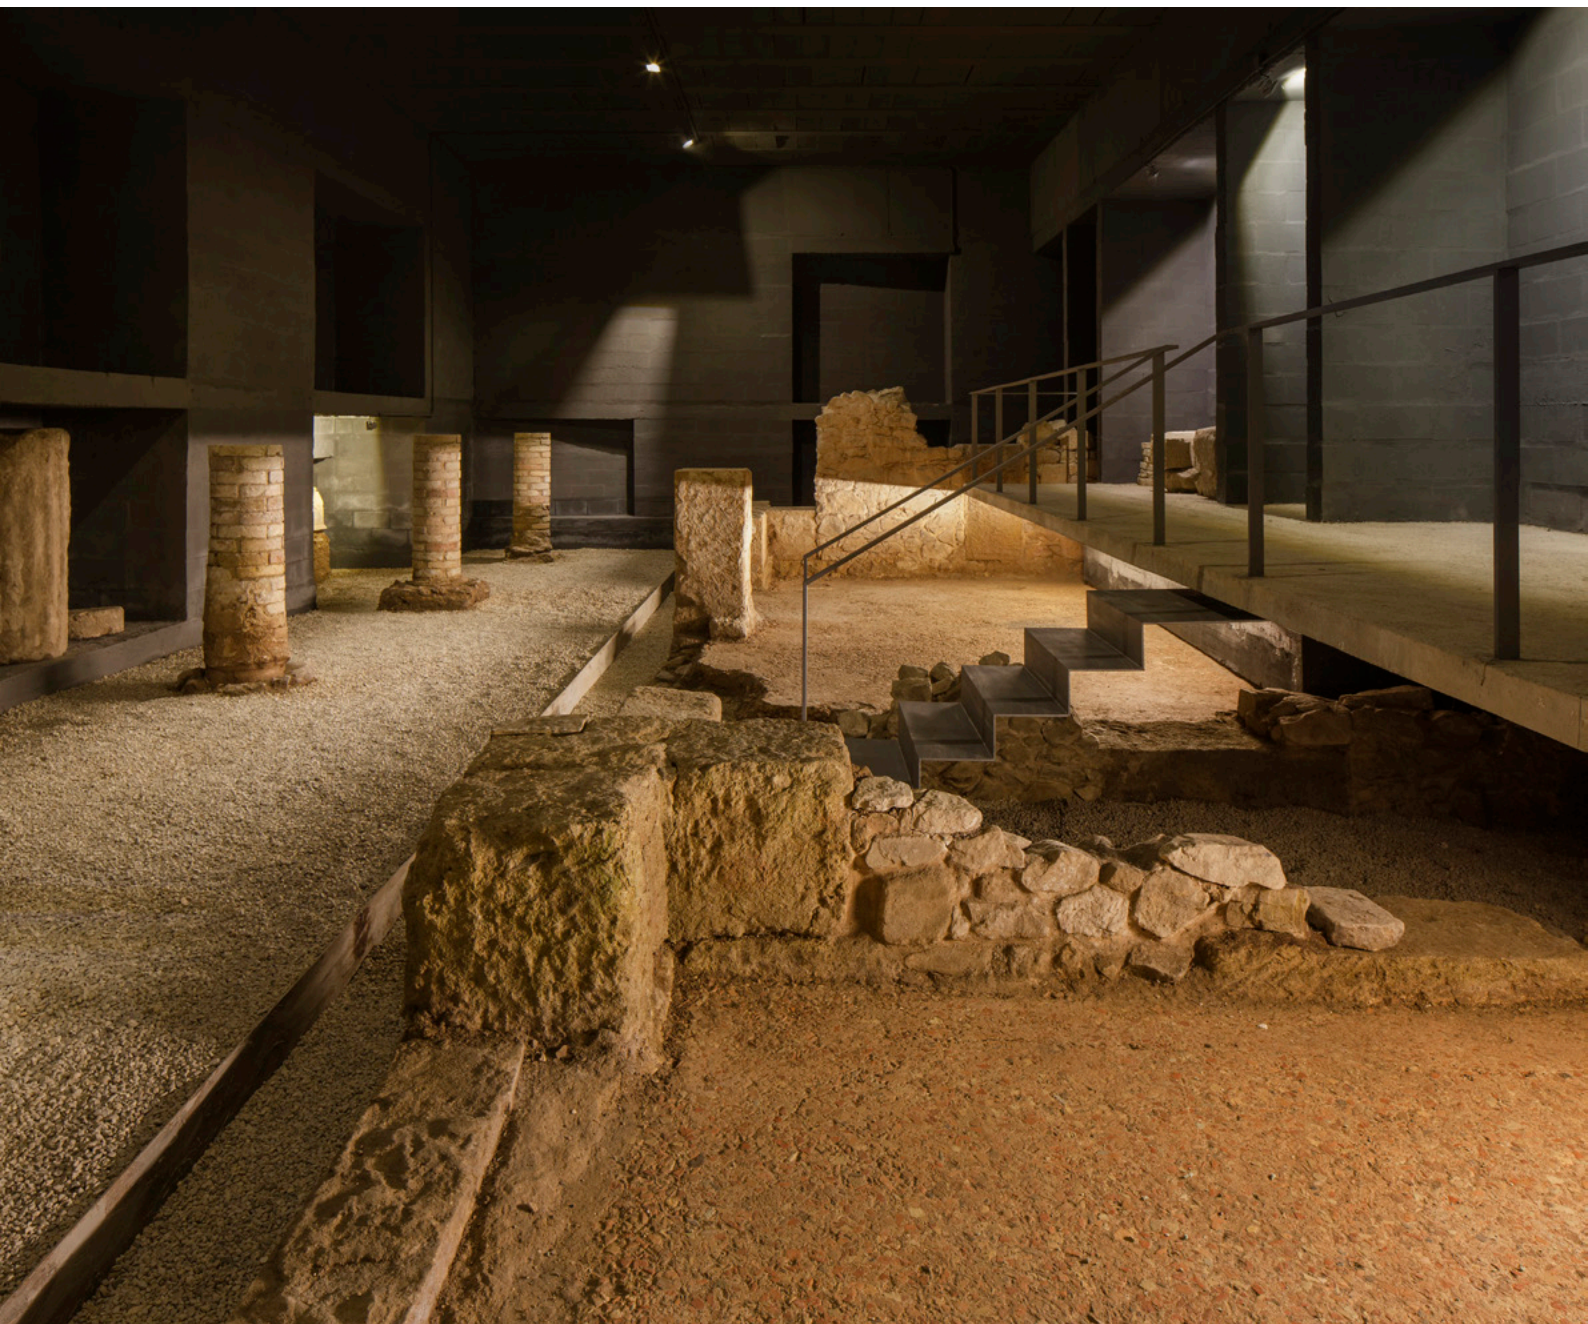
Interior de la cripta arqueológica | foto Fernando Alda

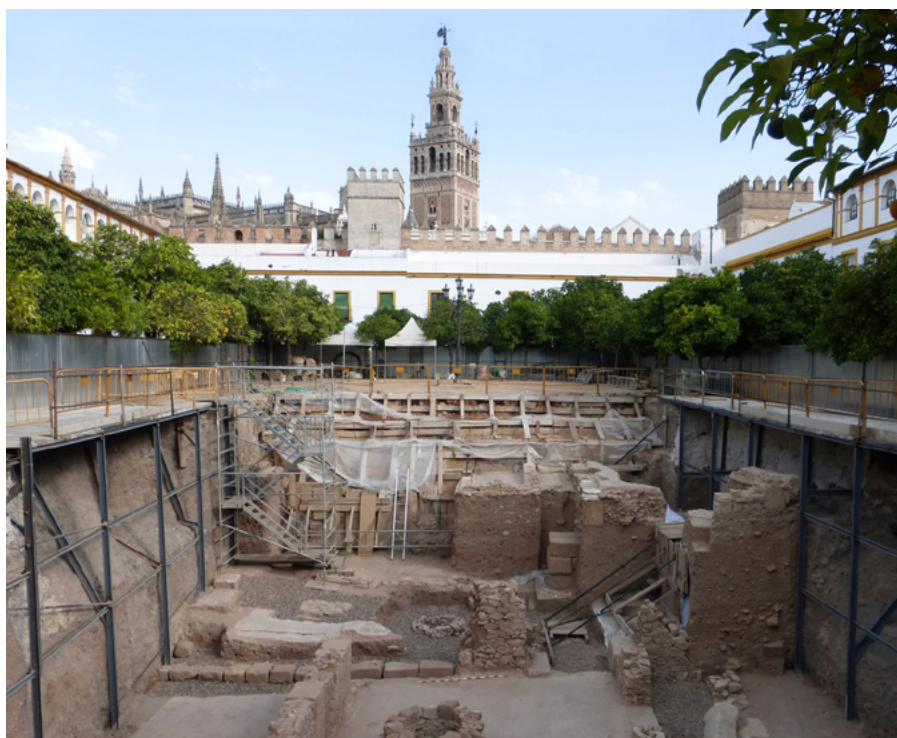
Vista general del yacimiento tras las fases de investigación I y II | foto Miguel Ángel Tabales

Las dos fases de investigación realizadas (Tabales, Fases I y II, 2010 y 2012-2013) han supuesto la excavación prácticamente completa del sector central del patio, concretamente la zona pavimentada con albero, con una superficie aproximada de 700 m². Restan por ejecutar las operaciones vinculadas con los accesos a la futura cripta y la conexión de la misma con el sector excavado por Bendala y Negueruela en 1976 (Fase III, campaña que estaba prevista ejecutar a inicios de 2013).

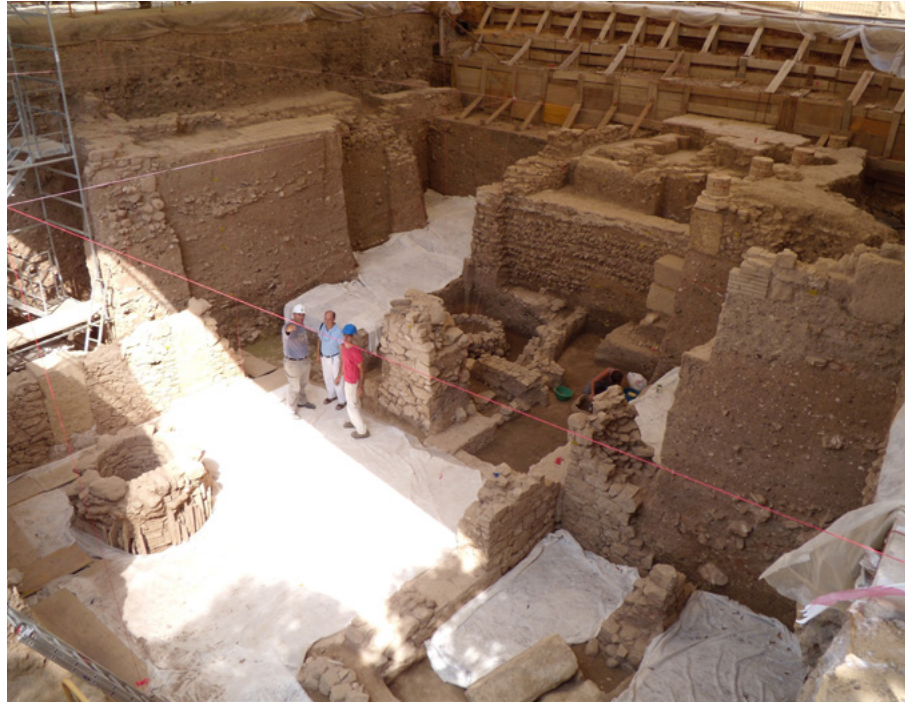
Vista del yacimiento durante los trabajos de investigación arqueológica Fase II | foto Miguel Ángel Tabales

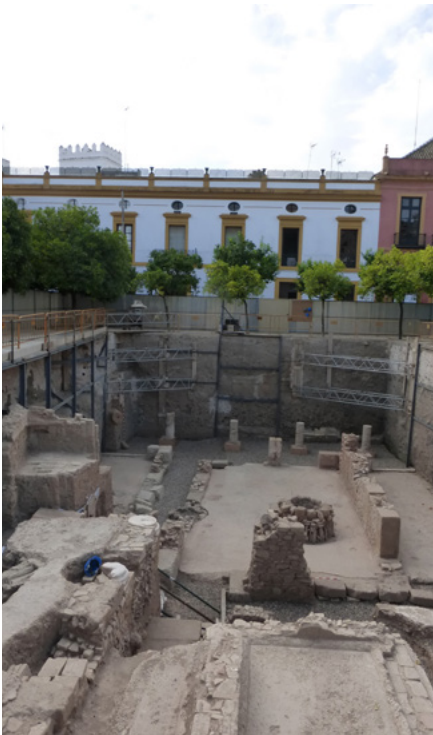
Investigación arqueológica Fase II. Vista general del conjunto | foto Miguel Ángel Tabales

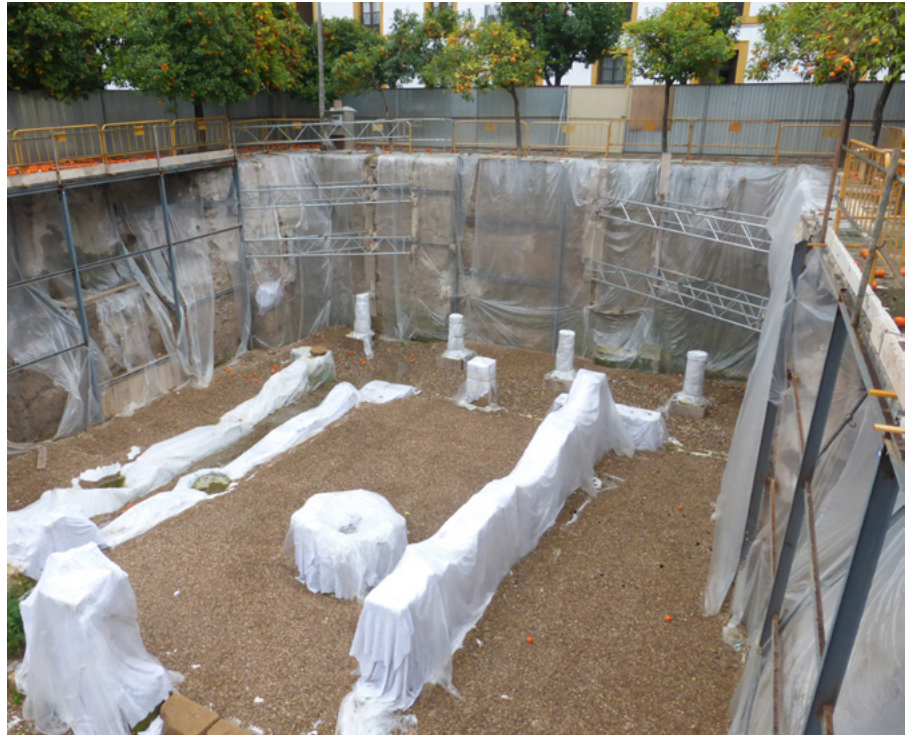
Investigación arqueológica Fase II. Estructuras protegidas una vez finalizados los trabajos de investigación | foto Estudio Francisco Reina

Una vez finalizados los trabajos de la Fase II, el yacimiento quedó protegido superficialmente con una malla geotextil cubierta por una capa de grava limpia de áridos rodados. El perímetro del área de excavación –pavimento de losas en la que se recortan alcorques de naranjos– lo constituía un corte vertical de aproximadamente cinco metros de altura cuya estabilidad fue confiada por los responsables de las excavaciones a la consistencia propia del terreno y a un sistema de contención superficial construido mediante un entramado de perfiles y mallas metálicas.

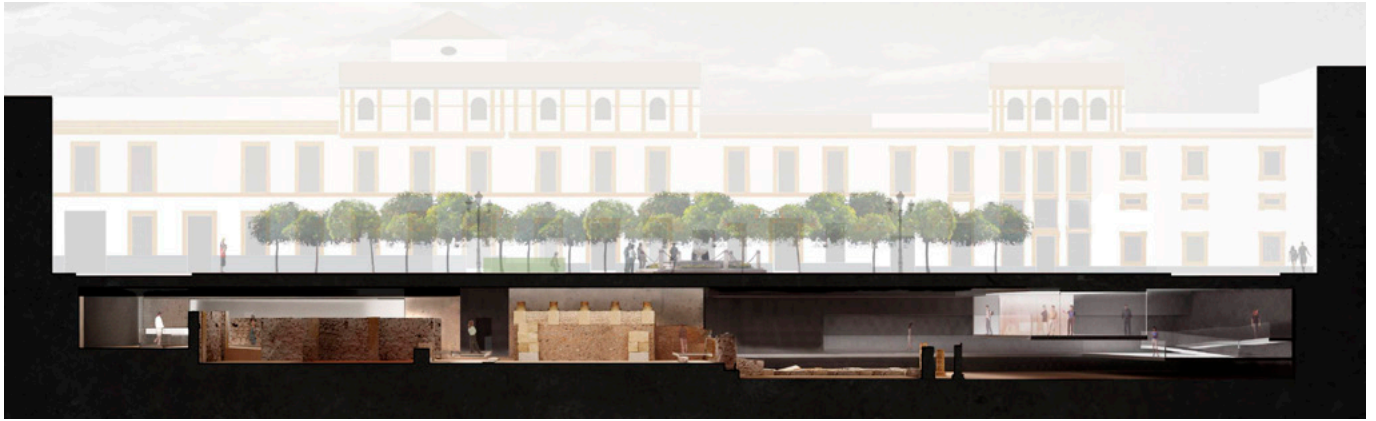
Sección longitudinal norte-sur de la cripta arqueológica. Patio de Banderas | infografía estudio Francisco Reina

Restos arqueológicos y cortes estratigráficos –donde se identifican rellenos, estructuras y niveles de uso asociados a distintas épocas– establecen entre sí y con el espectador intensas relaciones que la propuesta aspira a integrar en una atmósfera neutra y silenciosa. La cripta no sólo habría de ser el contenedor del yacimiento. La nueva arquitectura y las preexistencias debían construir un espacio continuo que mostrara al visitante la relevancia y complejidad de lo hallado con sencillez y naturalidad, integrando en lo posible la realidad urbana con el yacimiento.

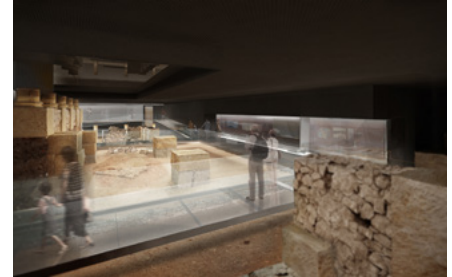
Sección e infografía de la propuesta. Espacio central | dibujo-infografía estudio Francisco Reina

Pasarelas, escaleras, expositores e instalaciones construían en el interior del contenedor un sistema unitario que nos aproximaba a los restos arqueológicos con levedad, sin apenas tocarlos y a una distancia adecuada para su percepción. Construidos con acero y vidrio, aspiraban a quedar abstraí-

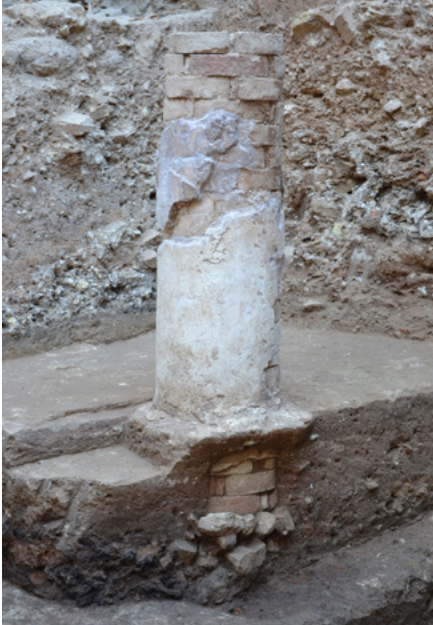
Columna de ladrillo, con restos de revestimiento, perteneciente a la crujía sur y muro de adobe | fotos Miguel Ángel Tabales

De los restos que han quedado ocultos, habría que destacar la necesidad de intervención previa en los muros romanos más antiguos situados en la zona central del yacimiento. Los muros, de 0,40 y 0,55 m de espesor y casi dos metros de altura, están contruidos con adobes trabados con barro y se asienta sobre un zócalo compuesto por mampostería caliza careada sobre cimentación de ripio. El revestimiento exterior o de terminación lo constituye una sola capa de un estucado (encalado). Debido a la sensibilidad del material y a la variación de las condiciones de humedad, se han requerido medidas especiales de conservación consistentes en la reconstrucción de pérdidas puntuales –con un fin principalmente mecánico–, la hidratación controlada del adobe hasta recuperar su volumen óptimo, sellado de grietas y protección final –a base de malla geotextil e inyección de poliestireno– con un seguimiento específico durante las labores de colmatación del yacimiento.

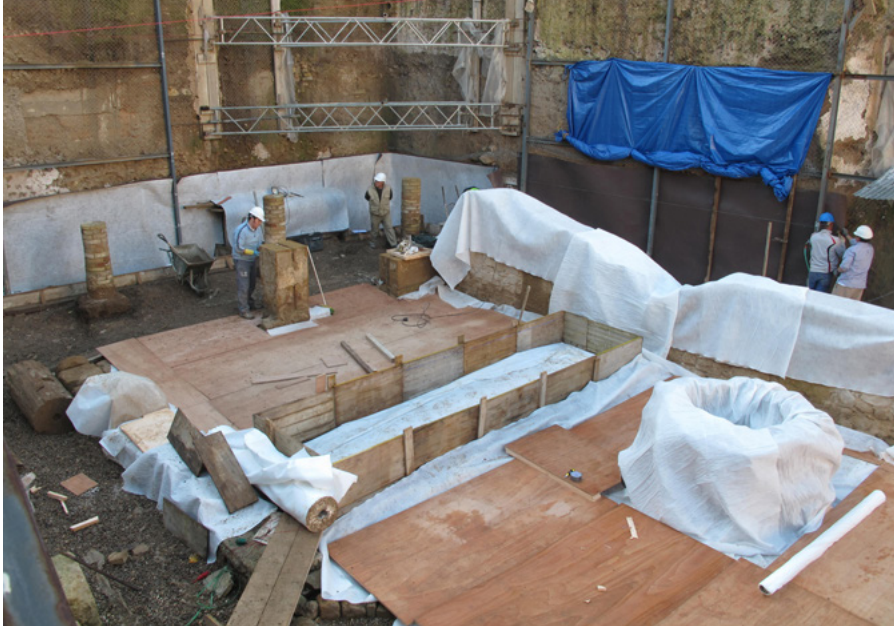
Protección del yacimiento tras los trabajos de limpieza y tratamiento preventivo | foto estudio Francisco Reina

En general, tras las labores de limpieza superficial y tratamiento preventivo, se dispone en toda la superficie del yacimiento y en contacto directo con los restos, malla geotextil y arena inerte (lavada o de río, sin contenidos de sales o arcillas). Sobre esta capa base de protección se ejecuta un sistema de relleno compuesto por distintos estratos de poliestireno expandido a base de piezas prismáticas o bloques, alternados con soleras de regularización –capas de compresión– de canto muy reducido. En la primera capa las piezas de poliestireno se tallan y ajustan a las formas irregulares de las

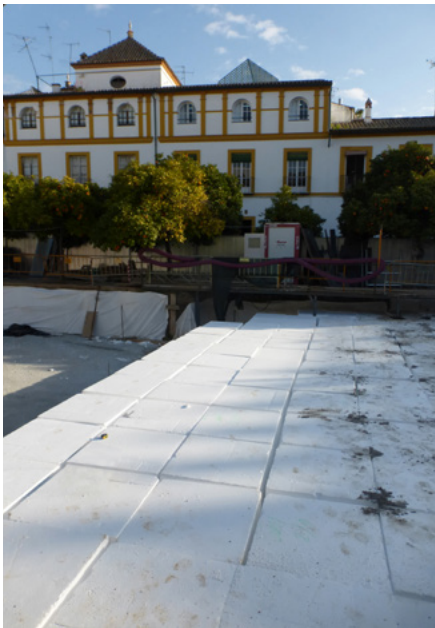
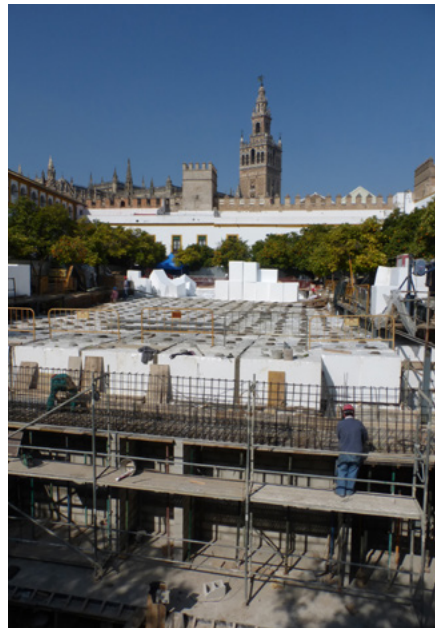
Relleno de piezas de poliestireno y acondicionamiento del espacio de la cripta | fotos estudio Francisco Reina

estructuras arqueológicas, obteniendo un volumen moldeado por el perfil del yacimiento. Significar que los elementos de volumetría más acentuada o mayor fragilidad se protegieron previamente con cajones de madera o mediante sistemas adaptados a sus condiciones específicas (como es el caso del muro romano de adobe, cuya protección se describe en apartado posterior).

El empleo del poliestireno expandido como material de relleno se consideró adecuado por su condición inerte y aislante, por su facilidad de ejecución (montaje en seco, a base de elementos discretos y ligeros que hacen sencilla la manipulación y colocación en obra) y, sobre todo, por la inmediatez de su desmontaje sin mermar las condiciones de estabilidad y solidez del sistema. El formato elegido es habitualmente utilizado en obra civil, principalmente en la ejecución de aligeramientos en contenciones y taludes o firmes de viales.

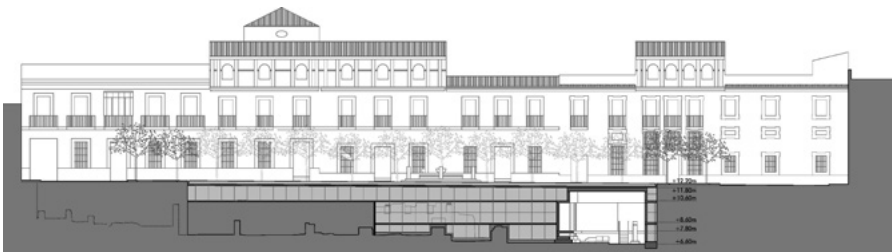
Sección longitudinal norte-sur del Patio de Banderas significando la zona protegida en Fase I, el nuevo ámbito cubierto y el espacio habilitado bajo rasante | plano estudio Francisco Reina

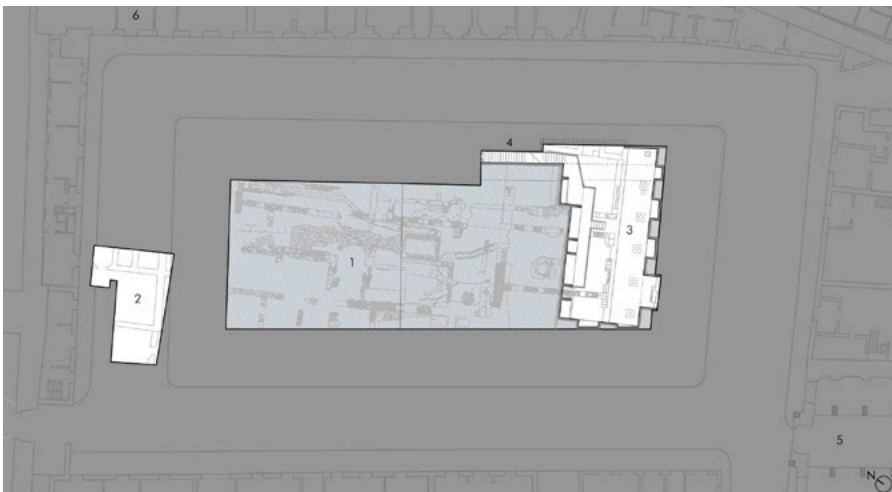
1. Área del yacimiento protegida y cubierta
2. Cripta arqueológica 1976 (Bendala y Negueruela)
3. Cripta arqueológica 2015 (Tabales)
4. Acceso a cripta
5. Apeadero
6. Casa n.º 16

Planta general del yacimiento arqueológico del Patio de Banderas en el nivel +6.60 m | plano estudio Francisco Reina

La nueva cripta de 130 m² de superficie aproximada se sitúa en la banda meridional del yacimiento y dispone de acceso restringido para su mantenimiento, conservación e investigación. Aunque se trata de un sector acotado del yacimiento completo, hereda las reflexiones y el planteamiento de la propuesta inicial de cripta aunque con un alcance más ajustado. Una discreta escalera desplegada entre las hileras de árboles de la plaza nos desciende a este espacio, cuya geometría en planta se acomoda a la de los restos arqueológicos del edificio romano, levemente girada por tanto respecto a la del espacio público.

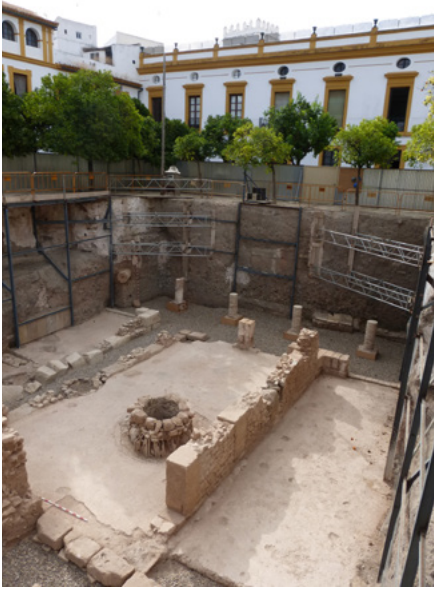
Sector sur del yacimiento. Ámbito de la cripta | foto Miguel Ángel Tabales

Los restos arqueológicos que quedan a la vista se sitúan aproximadamente a la cota +6.60 m (a más de cinco metros de profundidad respecto al nivel de la plaza) y pertenecen principalmente a la fase romana tardo-republicana (60-30 a. de C.). Los constituyen una parte de las estancias y pasaje de acceso hacia el sector central del sótano de un gran hórreo o almacén, así como un espacio columnado de dos crujías que lo limita en su frente meridional, posiblemente pertenecientes al criptopórtico que sustentaba una de las galerías de la plaza contigua, aún no excavada.

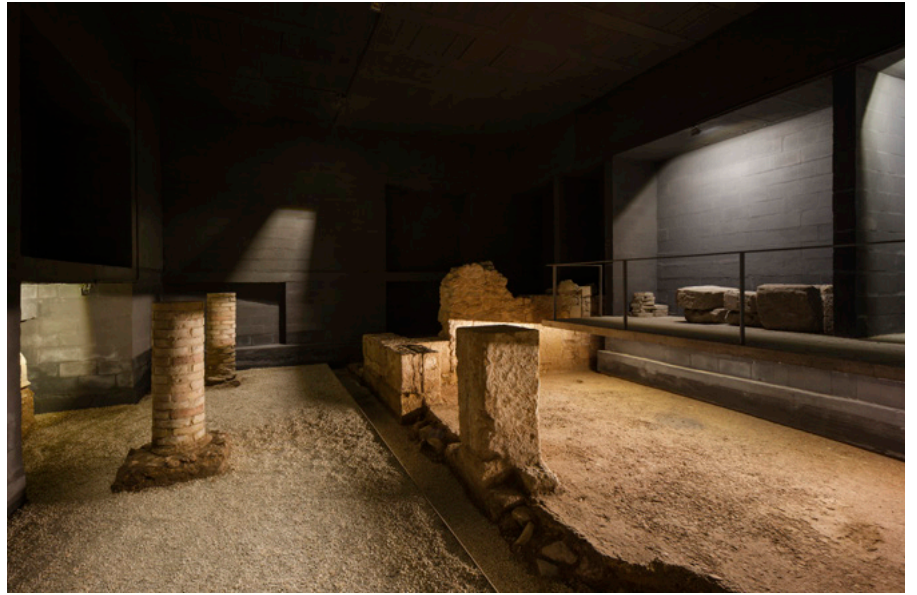
Estado final del interior de la cripta | foto Fernando Alda

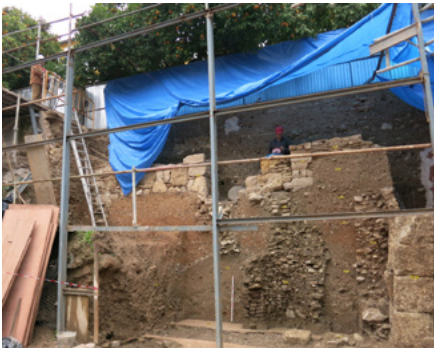
Perfil estratigráfico en ámbito de acceso a la cripta | foto estudio Francisco Reina

5. Perfil estratigráfico junto a la escalera de bajada a la cripta donde se aprecian:

> Pavimento y muro del hórreo romano en la base y extremo sur.

> Relleno grisáceo-arenoso perteneciente a la inundación causante de la destrucción del edificio romano a fines del siglo II-inicios del III d. de C.

> Relleno rojizo sobre el anterior, de origen fluvial.

> Cimentaciones de una de las estancias del edificio tardoantiguo, levantado a fines del siglo V.

> En la parte superior muros del arrabal islámico de fines del X-inicios del XI junto a una calle en la que se abría un pozo ciego (en el centro del perfil) que horada los rellenos citados hasta el pavimento romano.

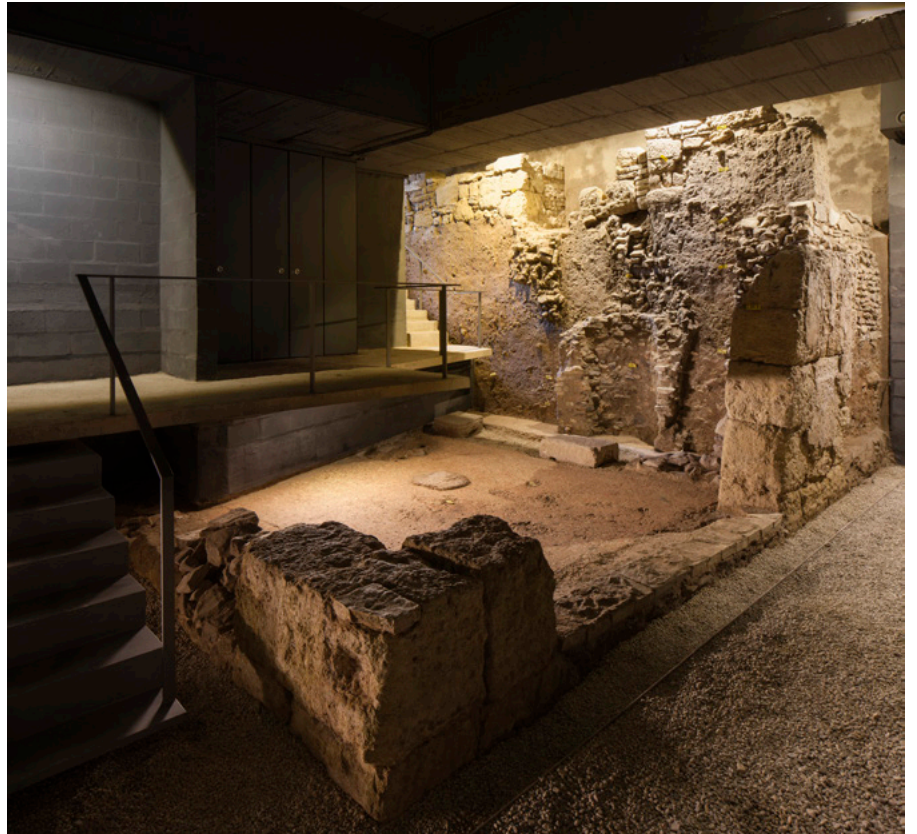
Perfil integrado en el espacio visitable | foto Fernando Alda

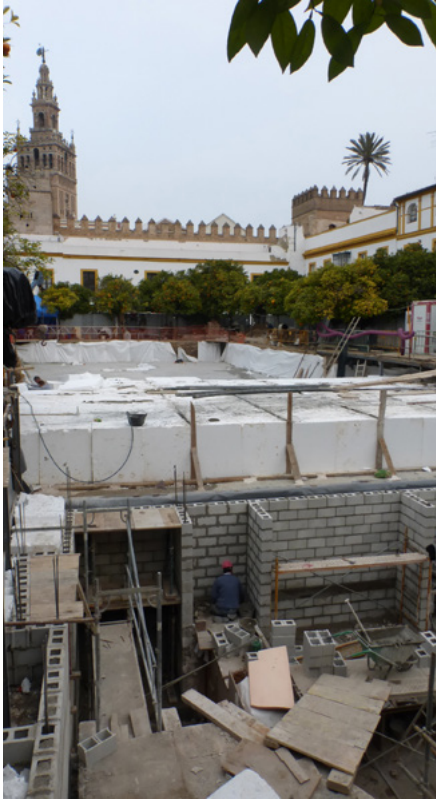
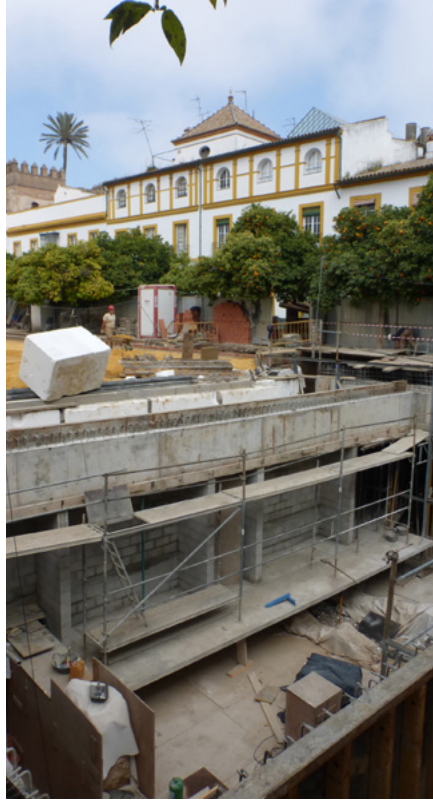
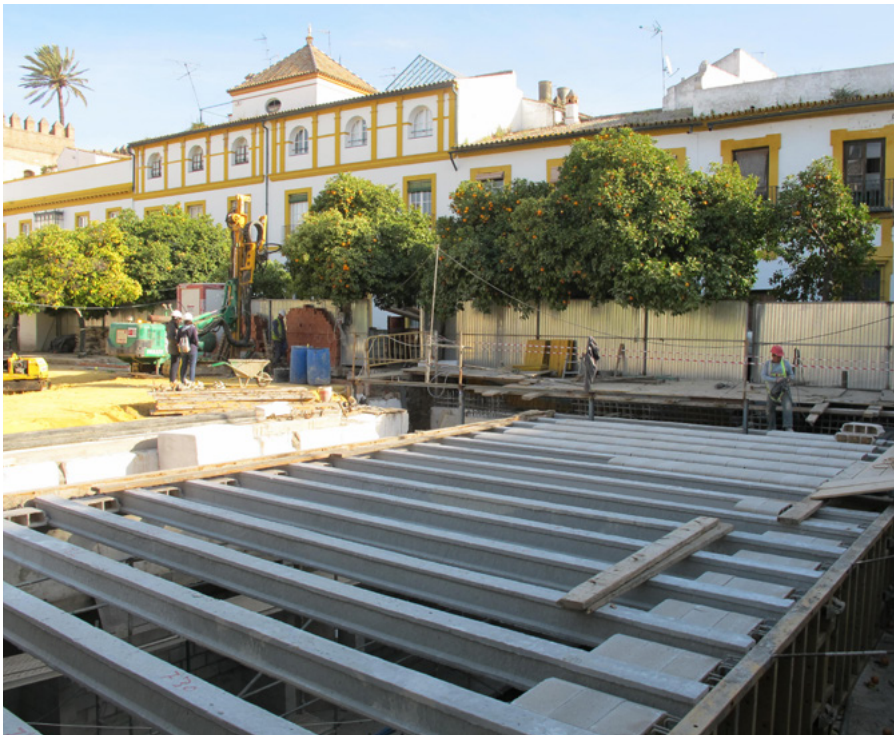
Imágenes durante la ejecución de las estructuras.
Construcción del forjado | fotos estudio Francisco
Reina

La cubierta se realiza mediante un forjado unidireccional de viguetas tubulares pretensadas que salvan una luz aproximada de 7 m. Esta tipología es autoportante, de fácil puesta en obra (dimensiones de las piezas y peso propio reducidos) y compatible con su futura eliminación, frente a sistemas más monolíticos (losa o reticular) o de difícil acceso y manejo en la ubicación de esta obra (como es el caso de las placas alveolares).

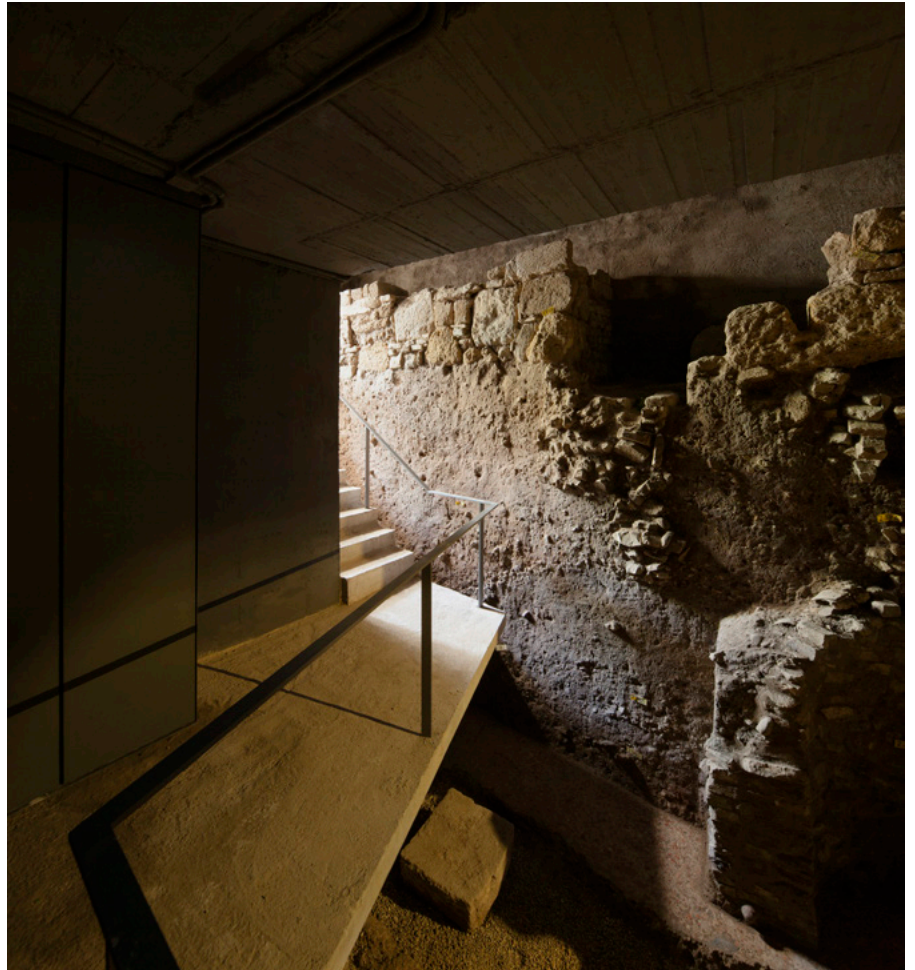
Ámbito de acceso y restos arqueológicos conservados. Estado final | foto Fernando Alda

los restos arqueológicos a las condiciones ambientales finales de la cripta se ha realizado de forma gradual o secuenciada. Para garantizar una atmósfera adecuada, el recinto se dota de ventilación natural —a través del propio hueco de acceso— complementada con una instalación de ventilación forzada. Así mismo, se ha ejecutado una impermeabilización del perímetro vertical en contacto con el corte del terreno y con el resto de la zona excavada. Las aguas procedentes del fondo de la excavación que pudieran aparecer por la subida estacional del nivel freático quedan recogidas mediante estación de bombeo y dirigidas a la red de saneamiento. La situación concreta de los pozos drenantes aprovecha zonas investigadas en las que no existen restos arqueológicos.
