Teorías y técnicas frente a los terremotos de Italia central, 2016-17

Claudio Varagnoli | Departamento de Arquitectura, Universidad de Chieti-Pescara

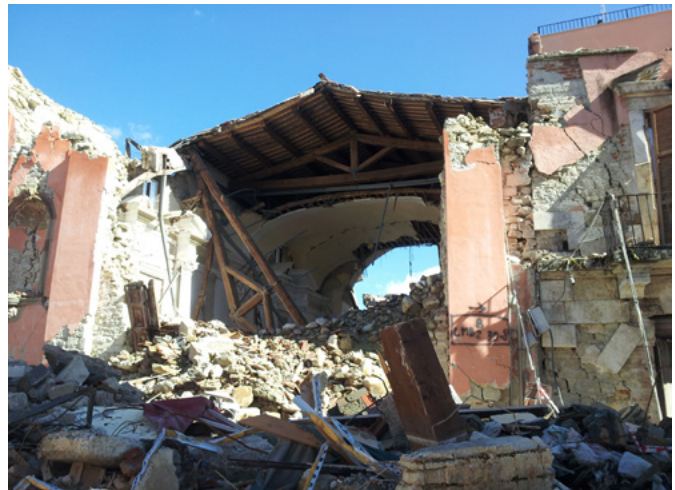
Terremotos de Italia central, 2016-17 | foto Claudio Varagnoli

enero de 2017. En el centro histórico de Amatrice, los muros estaban construidos habitualmente con fábricas donde los materiales pétreos, de piedras y guijarros, ocupaban menos de la mitad de su espesor. Como consecuencia, en la mayoría de los casos, no se logró una adecuada trabazón en la fábrica de mampostería, que sólo se consigue cuando se disponen mampuestos de tamaño suficiente para atravesar el grosor del muro, otorgando a la fábrica un comportamiento monolítico.

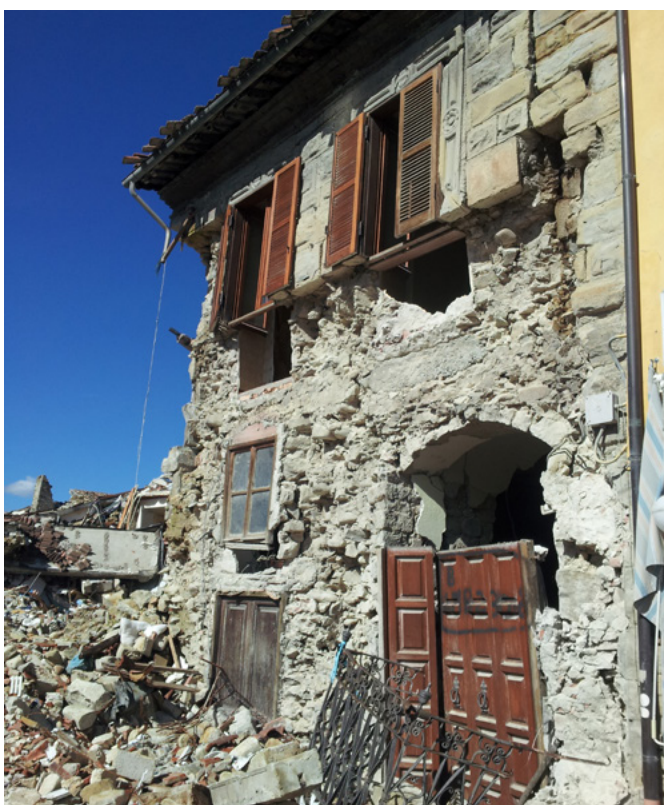
Terremotos de Italia central, 2016-17 | foto Claudio Varagnoli

El empleo de estos materiales es la causa del colapso de los diferentes elementos constructivos que o bien no contaban con elementos de conexión transversales, como tirantes de acero o madera, o que estos no resultaron eficaces¹. La situación es diferente en L'Aquila, donde, después del terremoto de 2009, las medidas anti-sísmicas han reducido al menos los colapsos de determinados elementos constructivos.
