Los valores del monumento restaurado. Una aproximación a la restauración científica

Lucía Gómez Robles, arquitecta e
historiadora del arte

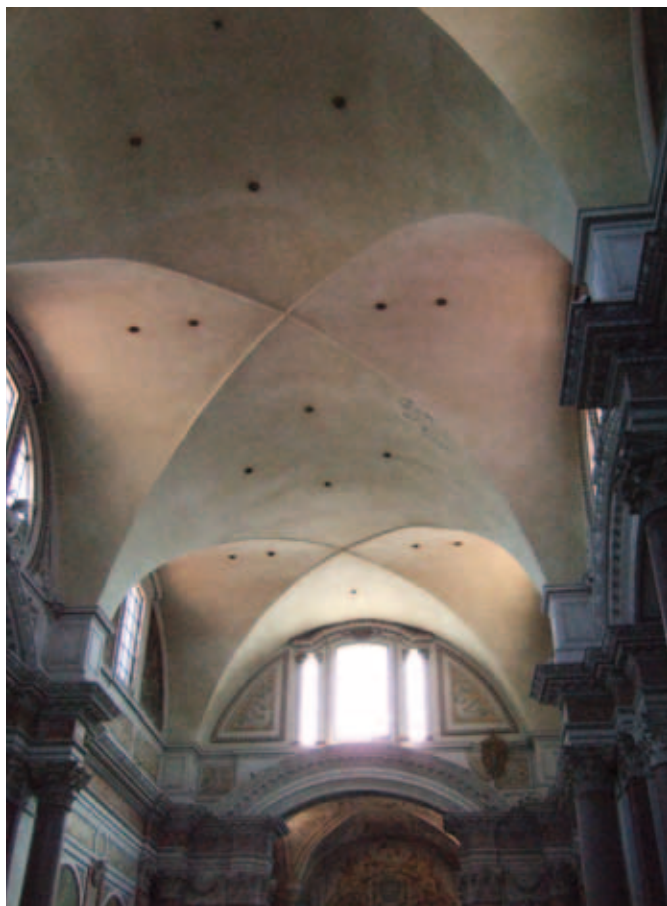
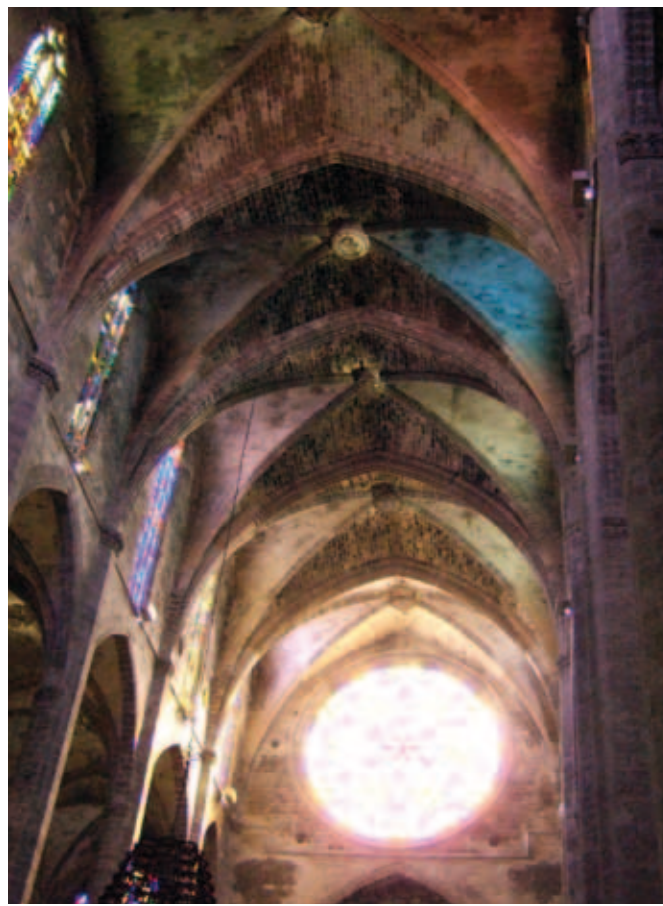
A la izquierda, bóvedas de arista de Santa Maria degli Angeli (Roma), antiguas termas de Diocleciano (siglo IV) convertidas en iglesia por Miguel Ángel (siglo XVI). A la derecha, nave central de la Catedral de Palma de Mallorca (siglo XIV). Fotos: Lucía Gómez Robles

Se trata de una variable temporal dentro de una misma área geográfica más o menos amplia, ya que tiende a emplearse el mismo sistema estructural dentro de lo que llamamos un "estilo". Caracteriza el tiempo o el periodo al utilizar durante una época un mismo sistema estructural, como la bóveda de cañón sobre gruesos muros portantes durante el románico.

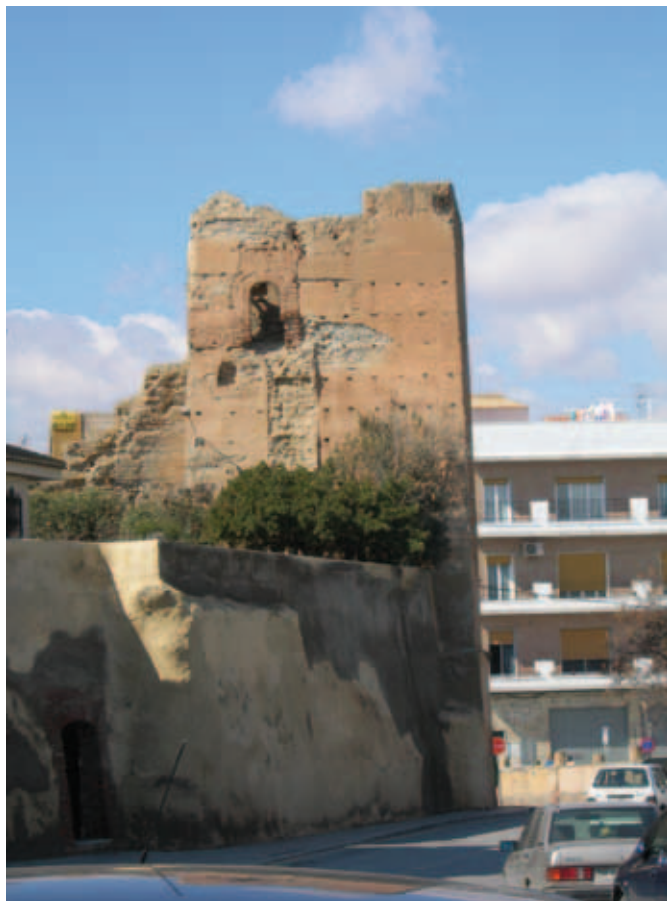
Torreón del Ferro (siglo XI) en Guadix (Granada). Foto: Lucía Gómez Robles

El saber constructivo es más cambiante que el estructural y depende de las disponibilidades locales de materiales, lo que hace que presente frecuentes variabilidades geográficas. En cambio es más estable al tiempo, por lo que se presenta a menudo como una variable geográfica y caracteriza el territorio. Es habitual que en una misma área geográfica distintas culturas que desarrollan sistemas estructurales diferentes mantengan estable el modo constructivo y los materiales propios de la zona. Por ejemplo la tapia o tapial en España ha sido utilizada por todas las culturas hasta el siglo XIX desde época romana, e incluso se han documentado algunos tapias de época púnica, a finales de la Edad del bronce.

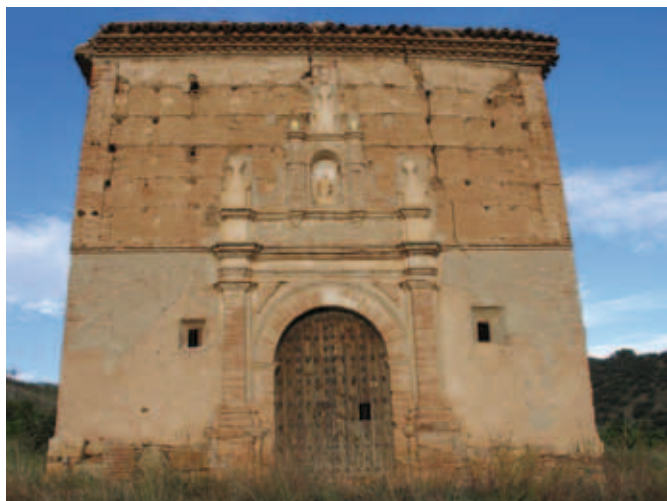
Ermita de la Virgen de los Dolores de Baguena (Teruel), del siglo XVIII.
Fuente: Centro de Estudios del Jiloca

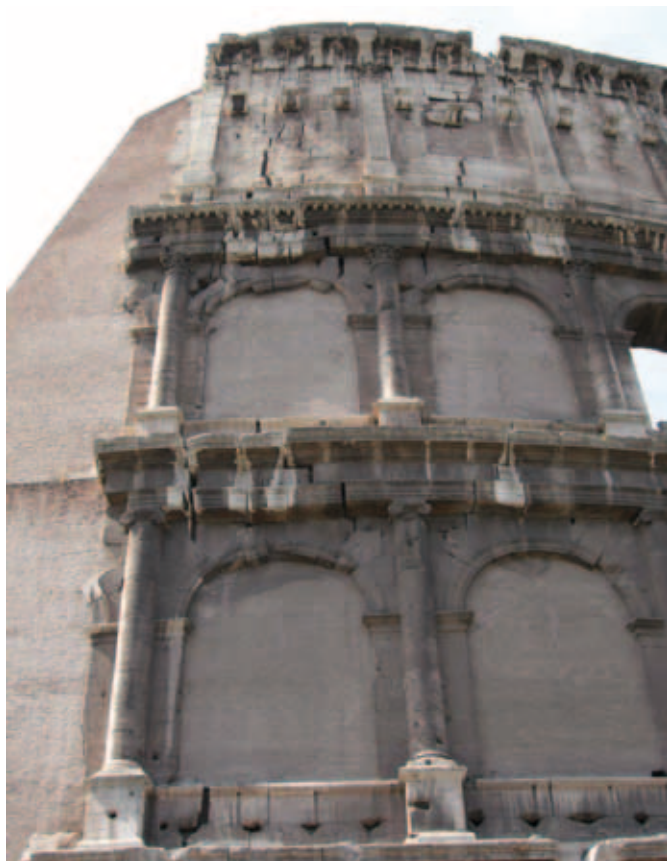
Coliseo de Roma. Intervenciones de principios del siglo XIX. A la izquierda, de Stern, y a la derecha, de Valadier. Fotos: Lucía Gómez Robles (izda.) y Juan Miguel Quirosa (dcha.)

La obra de restauración (LUCIANI, 1990: 54-55), realizada a principios del siglo XIX, es uno de los hitos de la historia de la conservación de los monumentos. Realizada en dos momentos y por dos arquitectos distintos, Stern y Valadier, acometió de dos formas diferentes la solución del mismo problema. La imparable desintegración del cerramiento exterior del edificio, en gran parte debida al continuo expolio del material pétreo para su reutilización, muy agravada por el sismo de 1703 y las excavaciones realizadas entre 1805 y 1806 (JONSSON, 1986: 28-38), se detuvo por dos sistemas. En un extremo un enorme contrafuerte, como una mano gigante deteniendo el desplome, consolidó la estructura frenando el deterioro de la fábrica, macizando a la vez los huecos de las arcadas finales en las que las dovelas casi completamente desprendidas quedaban suspendidas por el relleno de ladrillo congelando el colapso. En el otro lado, se realizó la reintegración en ladrillo de varios módulos de arcadas, representando los órdenes arquitectónicos con una simplificación de los elementos decorativos que enfatizaba, junto con el uso de un material claramente diferente, la intervención de restauración.

En este caso el problema era detener la rápida descomposición de las fábricas del edificio, pero de él quedaba, no sólo lo suficiente para entender la tipología del anfiteatro clásico, sino incluso para mantener su uso para espectáculos con una sencilla cubierta de madera sobre la antigua arena. Las nuevas estructuras, además, se comportaban según las reglas de las originales, con el mismo sistema de contrarrestos, apoyándose sobre ellas y permitiéndoles continuar trabajando al restablecer las partes faltantes que desequilibraban la estructura original dañada por el expolio. El sistema constructivo era el mismo, únicamente modificando el material pétreo por el cerámico en el exterior, siendo por otra par-

En realidad ambas intervenciones fueron fruto de las circunstancias; de la prisa, en el caso de Stern, que se vio enfrentado a la necesidad de intervenir urgentemente para evitar el colapso del lado oeste; y de la falta de medios económicos, en el de Valadier, que debió conformarse con realizar en travertino, y de forma idéntica a los originales, exclusivamente los capiteles y las basas de los órdenes.

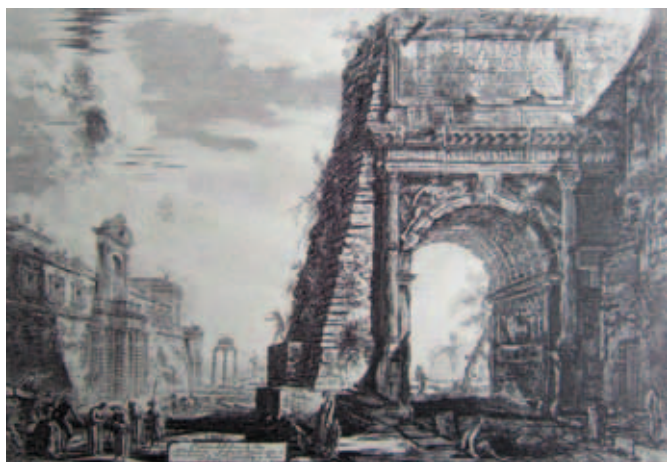
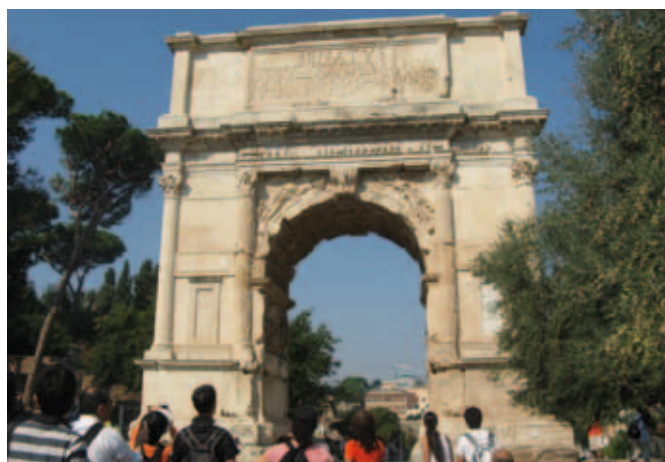
A la izquierda, Arco de Tito (s. I d. de C.) antes de la intervención, grabado de Piranesi en "Veduta del Arco di Tito", de *Vedute di Roma*, 1778. Fuente: FICACCI, 2006: 325. A la derecha el Arco de Tito tras la intervención de Valadier. Foto: Lucía Gómez Robles

Otro caso paradigmático de la historia de la restauración es el Arco de Tito. Situado en los foros de Roma sufrió una restauración a principios del XIX a cargo de nuevo de Valadier (TESTA, 1996: 46), que intervino sobre el arco con un proyecto que consistió en la liberación del edificio que se encontraba encastrado en una estructura defensiva medieval y en la reconstrucción completa en ladrillo del núcleo, en muy malas condiciones según Valadier, y de los elementos desaparecidos realizados en travertino y simplificados respecto a los originales de mármol.

La intervención recuperó la tipología del arco de triunfo como hito urbano al devolverle su aspecto de edificio exento, permitiendo observarlo del modo en que se hacía en origen. Dicha imagen de hito urbano aislado, con una profusa decoración e información de carácter figurativo, está en la esencia misma del arco de triunfo que nace en la República ligado a la muralla y a los accesos y que con el Imperio asume un carácter independiente, marcando el paso sobre las vías más importantes para honrar las victorias del emperador y recordar a la población romana su poder, en uno más de los ejercicios propagandísticos del gobierno de Roma. Una tipología que, para finales del s. I d. C., ya estaba completamente definida y que no se entendía sin los órdenes arquitectónicos que

A diferencia de lo que ocurría en la intervención del *Colosseo*, en este caso se reforzaron los valores tipológico, funcional, estético, formal y simbólico, se modificó el constructivo al sustituir el núcleo, que se realizó en un material diferente manteniendo el mismo tipo de estructura, y se actuó en contra del valor histórico. Este caso, mantener el valor histórico implicaba renunciar a los cinco que se recuperaron y, en todo caso, se consideró que la construcción medieval carecía de la importancia suficiente para mantenerla. Esta decisión hace que la restauración no sea óptima, sin embargo sus aportaciones son de una incuestionable validez.

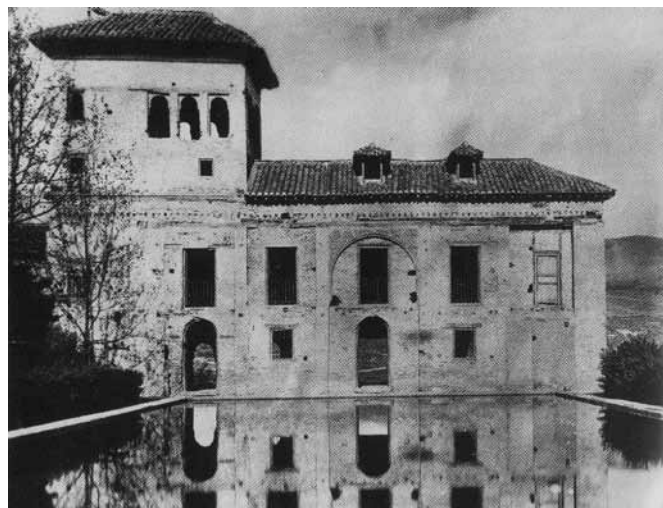
El Partal (siglos XIII-XIV) antes de la restauración de 1923 de Torres Balbás.
Fuente: ESTEBAN CHAPARRÍA, 2008: 84-85

se alza sobre la muralla del recinto con un cuerpo avanzado que se abre al paisaje y un pórtico interior frente a la gran alberca. A principios del siglo XX, sin embargo, estaba colonizado por varias viviendas que desfiguraban el aspecto inicial del edificio.

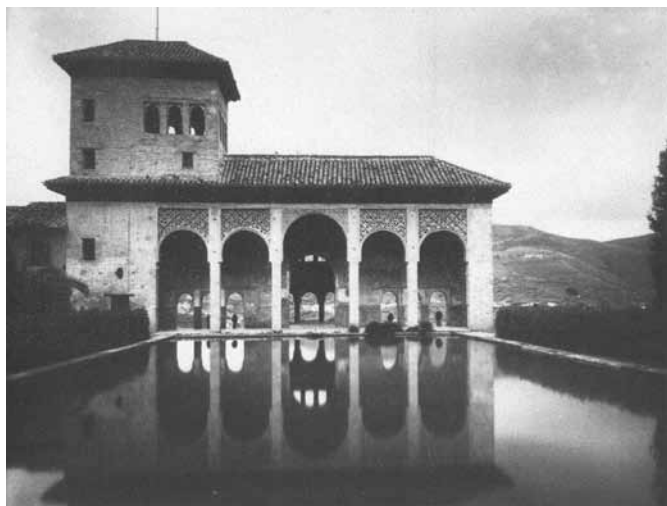
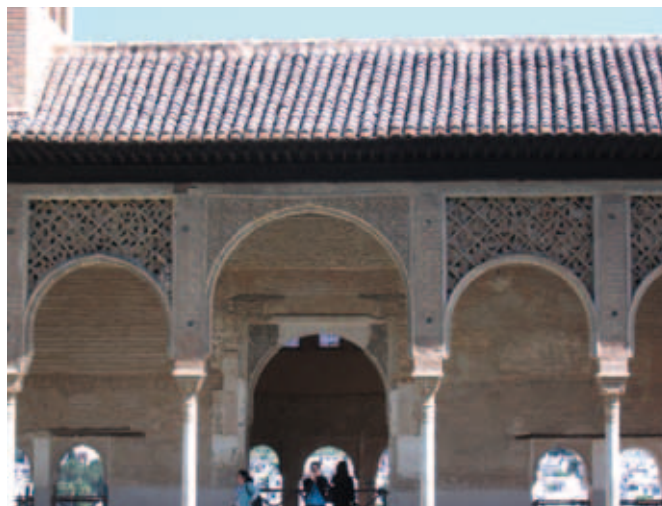
El Portico (siglos XIII-XIV) después de la restauración de 1923 de Torres Balbás.
Fuente: ESTEBAN CHAPAPRIA, 2008: 84-85

Detalle de las yeserías restauradas.
Foto: Lucía Gómez Robles

La restauración llevada a cabo por Leopoldo Torres Balbás en 1923 eliminó todos los añadidos populares y recuperó la imagen original del palacio poniendo especial atención a la decoración del pórtico. Las obras consistieron en la limpieza de los paramentos y del techo, del que se eliminó la pintura moderna, y la recolocación de la parte central del pórtico que se encontraba desplomada 20 cm. Esta operación llevó consigo una intervención, más desconocida, de refuerzo del forjado y la cubierta con la colocación de una viga metálica interior a todo lo largo del pórtico y viguetas de doble T sobre el techo del pórtico, en una actuación muy propia de la época.

Sin embargo, si esta intervención es reconocida universalmente es por la solución tomada en la recuperación de las albanegas de los arcos del pórtico. De los cinco que constituyen el frente, tan sólo el central se había conservado mientras que el resto había desaparecido. Apoyándose en el dibujo de John Frederik Lewis realizado en 1833, Torres Balbás tomó la decisión de restituir los arcos originales imitando la disposición primitiva de los rombos decorados sustituyéndolos por trozos de yeso agujereados que a cierta distancia daban la misma sensación que la decoración original. Además incluyó en uno de los rombos un fragmento de la yesería antigua para dar una idea de la disposición primitiva y dispuso unas pilastras para soportar la arquería, a falta de pruebas evidentes que demostraran la existencia previa de columnas (TORRES BALBÁS, 1965: 85-86). Dichas pilastras, no obstante, fueron posteriormente sustituidas a pesar de que no fueron encontradas nuevas evidencias que contradijesen la hipótesis de Torres Balbás.

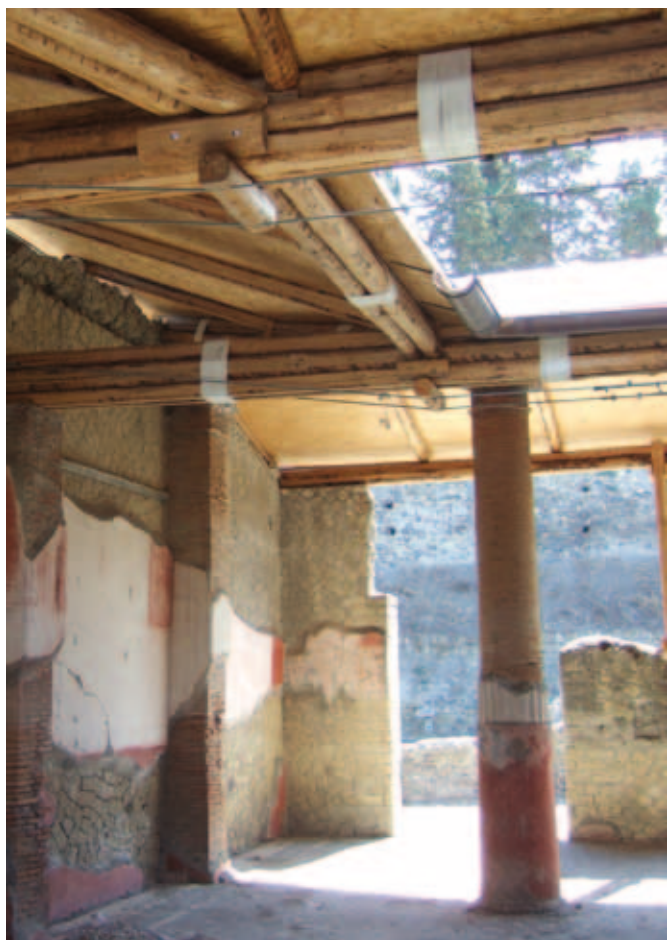
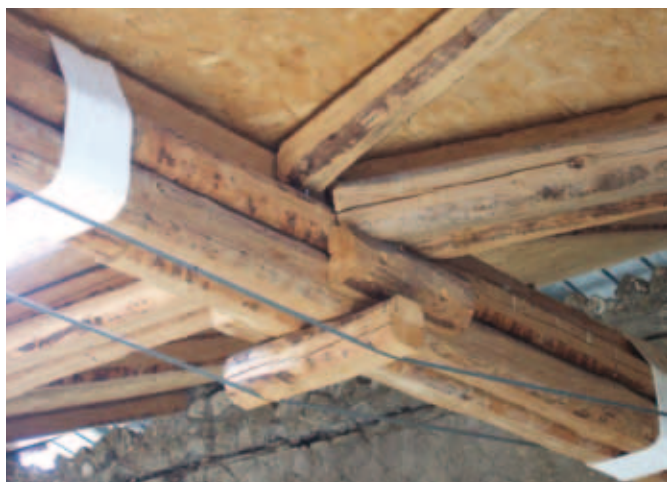
Herculaneum Conservation Project. Solución de las cubiertas en 2007.
Fotos: Lucía Gómez Robles

El ingenio del proyecto consiste justamente en la solución adoptada en la reconstrucción de las cubiertas, necesaria tanto para la reconducción de las aguas hacia las canalizaciones de saneamiento como para la protección de los abundantes frescos y mosaicos del sitio. El sistema usado es el de la recomposición de la cubierta con la misma geometría que en la estructura original, con el fin de obligar al agua a realizar el mismo recorrido previsto en las edificaciones originales.

Sin embargo esta decisión implicaba la obtención de las vigas de madera de la longitud y escuadría necesarias para salvar las grandes luces de los atrios romanos, lo que resultaba difícil y costoso. El equipo del HCP ideó entonces un sistema por el que, a partir de la utilización de pequeños rollizos de pocos metros y pequeña sección atados entre sí y tensados con cables de acero, salvaban la luz con un coste reducido, utilizando el material original y con un sistema radical e inequívocamente actual.

Así que, con un solo gesto se recupera la imagen de la casa romana, sus tamizaciones lumínicas y su volumen espacial, imposibles de percibir sin la cubierta, aprovechando para ello la estructura existente y con un sistema constructivo absolutamente tradicional y, a la vez, radicalmente moderno, protegiendo las decoraciones interiores al reconducir el agua de lluvia, y al mismo tiempo del sol, y devolviendo la dignidad al edificio al evitar el aspecto de mutilación que, inevitablemente, conlleva la ausencia de una de sus partes fundamentales como es la cubierta.

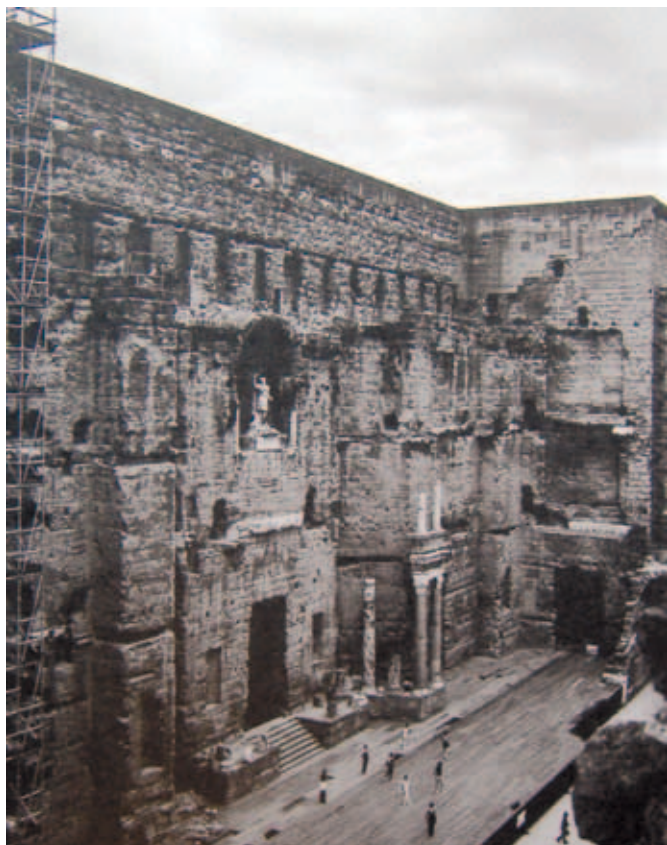
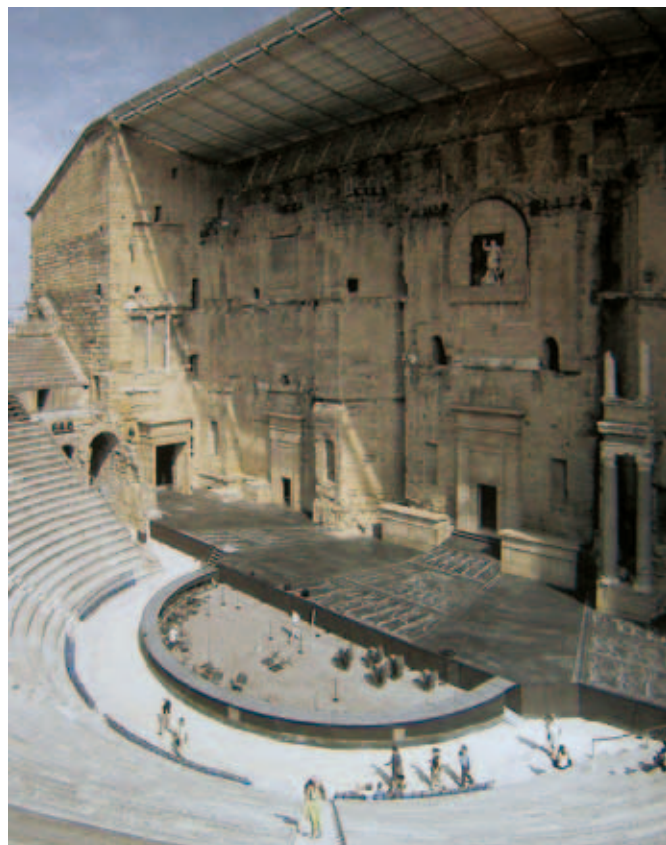
Teatro romano de Orange (siglo I d. de C.) antes y después de la restauración de 2003. Fuentes: MILLET, 2002: 21; REPELLIN, 2006: 38, respectivamente

La restauración realizada en 2003 consistió en la reposición de la cubierta de la escena con una estructura metálica y grandes láminas de vidrio con el objetivo fundamental de la preservación del *frons scaenae* de la acción de los agentes atmosféricos.

recuperar su imagen tipológica y su dignidad, alterando el aire de construcción mutilada que le otorgaba la ausencia de la cubierta, además de mejorar la funcionalidad de un edificio que continua sirviendo de marco a la dramaturgia clásica y moderna. Al mismo tiempo esta nueva estructura, de una forma muy similar a la que debió poseer el edificio original, se apoya, como aquélla, en los muros de la escena, reutilizando las poderosas fábricas clásicas y, por tanto, devolviéndole su original sentido constructivo y estructural.

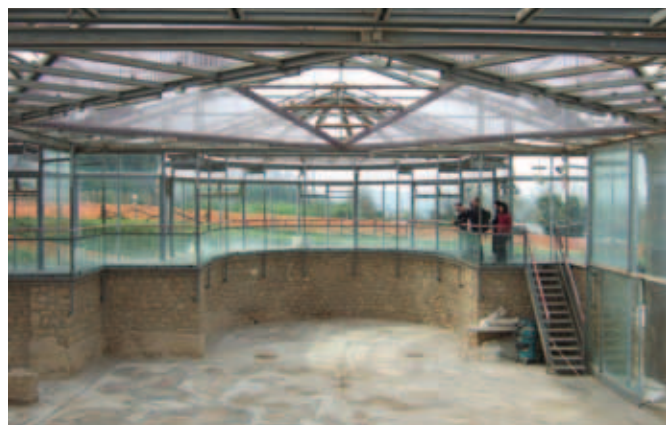
Interior del *triclinium* de la villa del Casale en Piazza Armerina con la cubierta de Franco Minissi. Foto: Lucía Gómez Robles

En la villa romana del Casale, del siglo IV d. de C., Franco Minissi realizó en la primera mitad del siglo XX (DEZZI BARDESCHI, 2008: 100) una impresionante restauración en la que reconstituía los volúmenes de la edificación conservada sólo en la parte baja de los muros, usando una estructura de hierro y vidrio que se apoyaba sobre los propios restos, dispuesta por la cara exterior y aprovechando el grosor de las fábricas para apoyar una pasarela que permitía recorrer la villa y admirar de ese modo sus magníficos mosaicos. La intervención consiguió recuperar la tipología, una imagen de una increíble potencia vista desde el aire, aunque la elección del material le hiciera perder claridad al nivel del suelo debido a la transparencia que impide la independencia de los espacios.

La reconversión en espacio museístico, sin embargo, y aunque la posición "sobre" los muros es completamente irreal desde el punto de vista del edificio original, no deja de ser ingeniosa, aunque suponga una visión poco natural de los mosaicos, tal y como estaban pensados. Además Minissi apoyó su estructura en los muros y columnas conservados aprovechándolos, aunque claramente falló en el material que ha convertido el espacio en un invernadero, húmedo y caluroso que no favorece en nada a la conservación de la decoración, perjudicando además a los visitantes.
