## La investigación arqueológica en Bienes Inmuebles

Metodología aplicada en la *Puerta de Córdoba de Carmona*

Reyes Ojeda Calvo  
Arqueóloga  
Dpto. de Investigación del I.A.P.H.

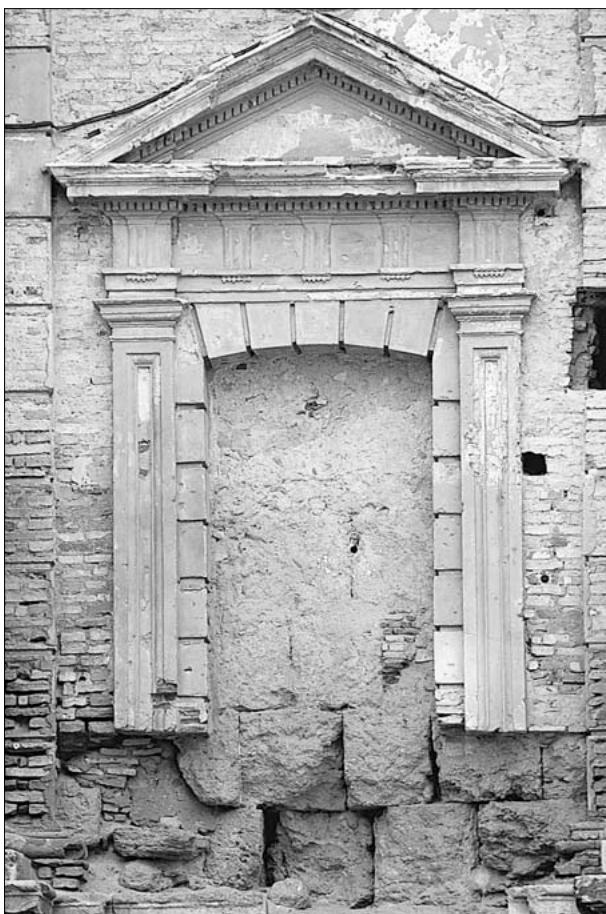
1. Deterioros en la fábrica neoclásica permiten ver el *opus quadratum*.

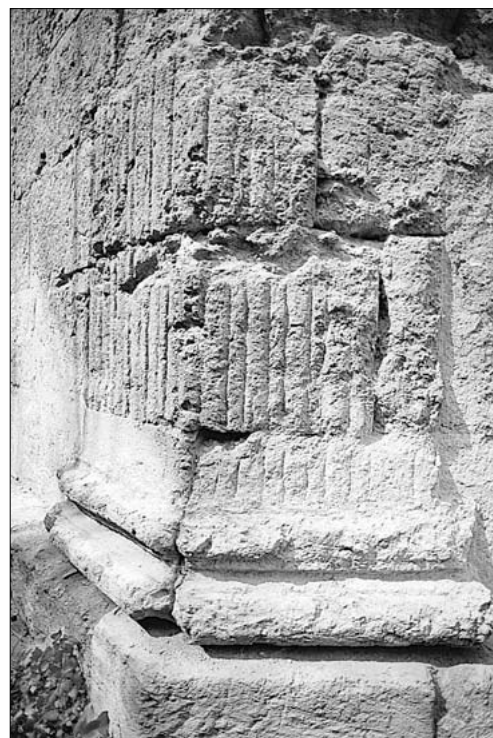
2. Restos de las pilastras que decoran los torreones.

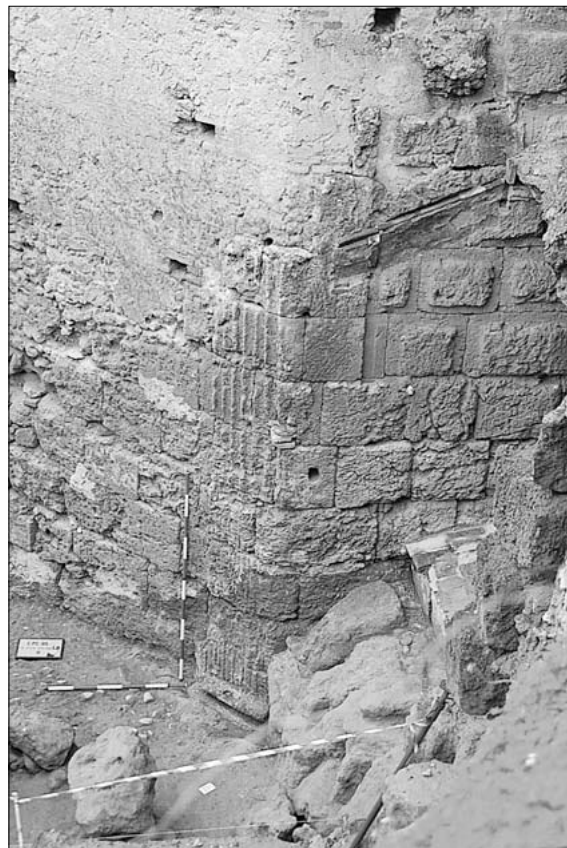
3. Paramento N. del torreón N.

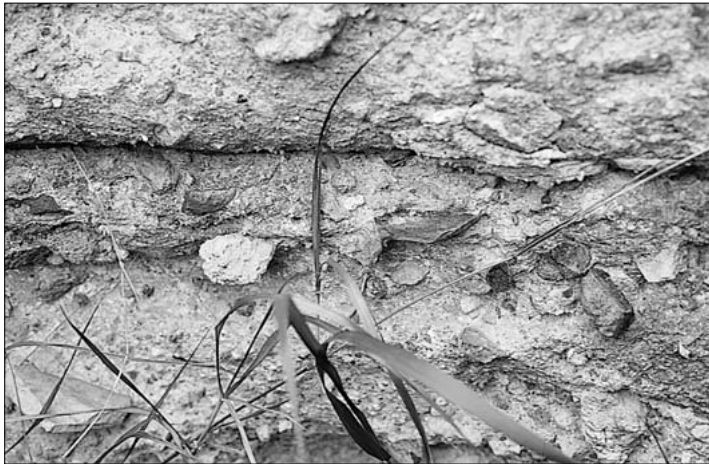
6. Documentación de la fachada interior romana. Las estructuras exhumadas se analizan junto con las emergentes

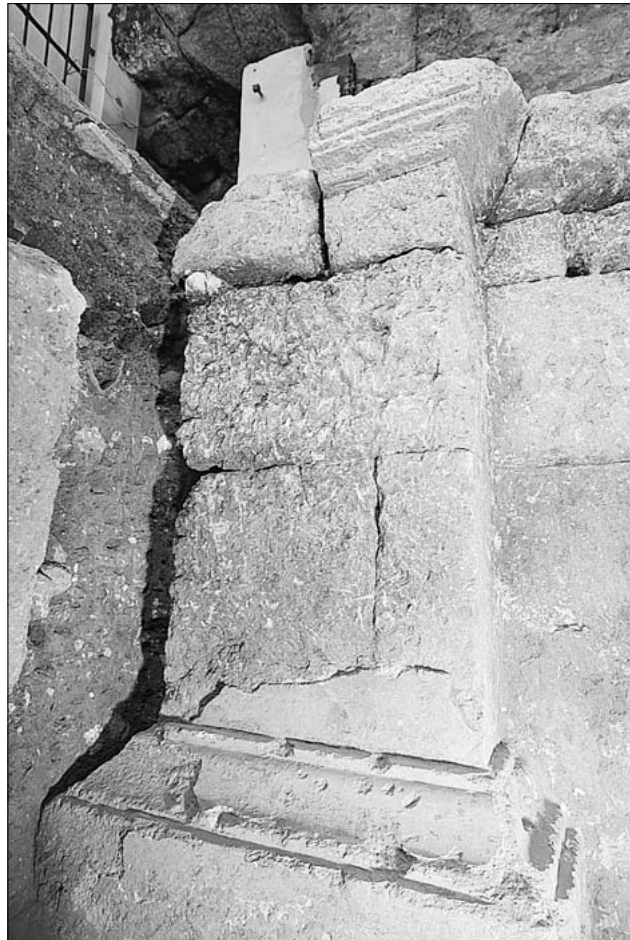
4. El podio articulado del frente de la fachada romana se ha documentado en los cortes IV VI y IX

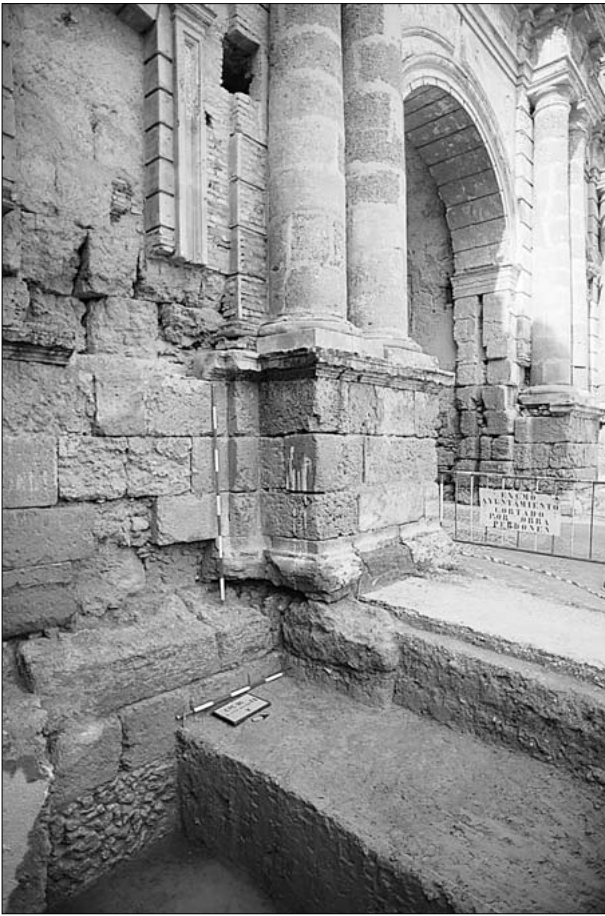
5. Corte V. Detalle de la cimentación de la torre Sur y cuerpo central (fachada exterior)
