La casa Pinillos, nuevo espacio expositivo para el museo de Cádiz

Juan Alonso de la Sierra Fernández | director del museo de Cádiz

Francisco Reina Fernández-Trujillo | arquitecto

Rehabilitación y adecuación de la casa Pinillos como ampliación del museo de Cádiz

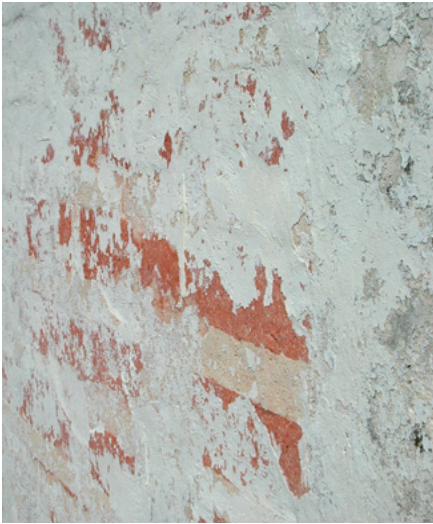
Restos del esgrafiado original en la fachada principal | foto J. Alonso de la Sierra

El mal estado que presentaban los paramentos de las fachadas cuando se inició el estudio de la casa permitió identificar en la principal restos de un esgrafiado original que imitaba ladrillos agramilados entre las huellas de las pilastras eliminadas del último cuerpo en el siglo XIX (ALONSO DE LA SIERRA FERNÁNDEZ, 1991: 163-164).

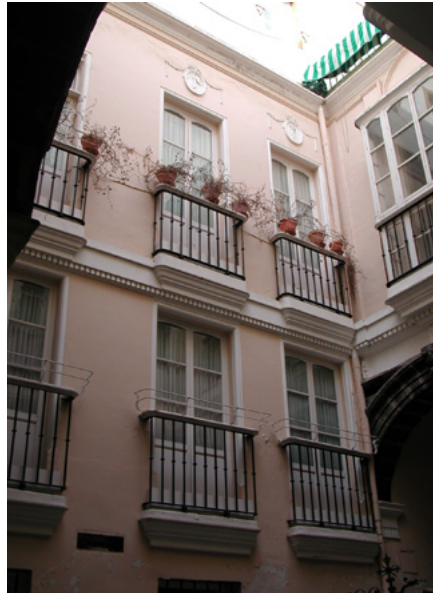
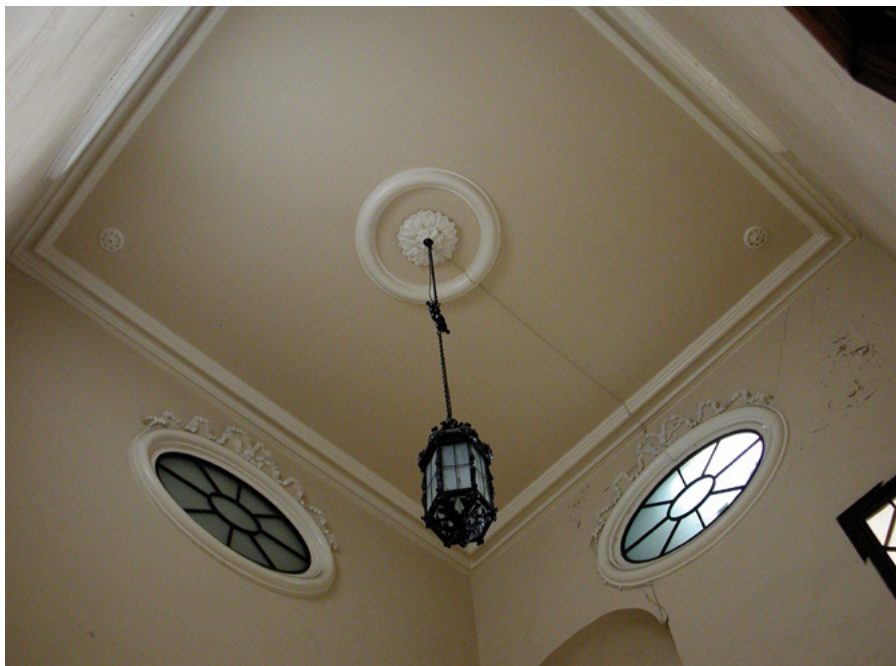
De izquierda a derecha, de arriba abajo, Casa Pinillos cuando era casa consistorial dibujada por Torcuato Benjumeda. Archivo Municipal de Cádiz | foto L. Alonso de la Sierra

Frente noroeste del patio | foto J. Alonso de la Sierra

Techo escalera principal | foto J. Alonso de la Sierra

El dibujo se publicó hace años sin identificar el edificio (FALCÓN MÁRQUEZ, 1974, lam. XIX). Muestra el aspecto de la fachada con la decoración efímera realizada por Benjumeda con motivo de la onomástica del rey en mayo de 1825 (Catálogo de la sección de planos. Siglos XVIII-XIX. Tomo I, 484. Sig. 4.111. Archivo Municipal de Cádiz). Permite constatar la mayoría de las reformas comentadas, aunque las molduras que enmarcan los vanos no se conservan. La lápida, que se observa sobre el vano de acceso, posiblemente en alusión a la función pública del edificio, sería retirada cuando el cabildo trasladó las oficinas a la plaza de san Juan de Dios. Las ménsulas del balcón principal pudieron ser de madera, como sugiere el color utilizado por Benjumeda para representarlas. Es interesante comprobar que los vanos de la planta baja aún no se habían ampliado.

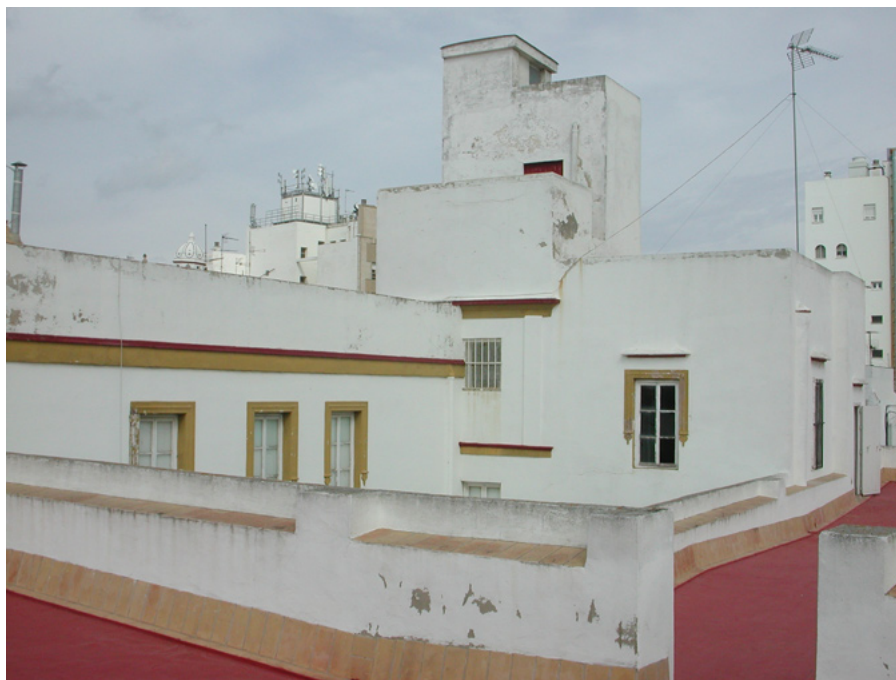
Torre-mirador en 2006

del enfoscado en los paramentos del primer cuerpo para dejar visto el aparejo de piedra ostionera y la sustitución de la estructura de madera y cristal de la torre por un desafortunado castillete o garita para el desembarco de la escalera, intervención realizada con posterioridad a 1983 (ALONSO DE LA SIERRA FERNÁNDEZ, 1984: 105).

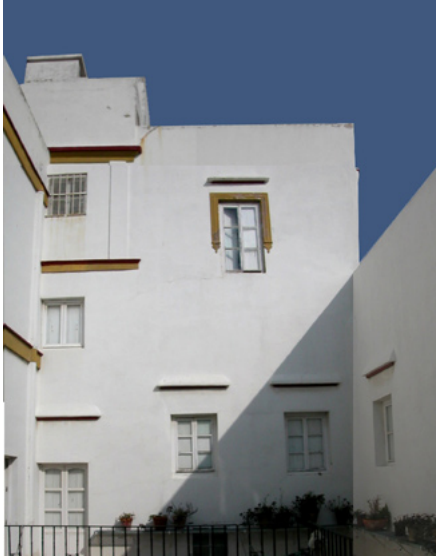
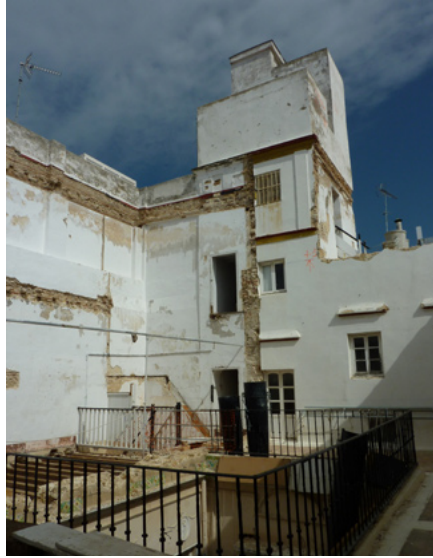
Torre-mirador. Proceso de demolición de los cuerpos añadidos que la ocultaban | fotos Francisco Reina

En el caso de las cubiertas, se considera esencial devolver a la torre-mirador su escala original liberándola de añadidos y clarificando la forma de su remate. La eliminación de los dos cuerpos de servicio adosados a ella permite recuperar no sólo la pieza de la torre sino también la amplitud del patio que, al aproximarse a sus dimensiones originales, intensifica su relación espacial con las azoteas. Ahora es posible la visión de la torre barroca a través del patio y aunque es muy dudosa su convivencia con la flamante escenografía de la casa surgida durante el s. XIX, no cabe duda de la importancia de su incorporación al nuevo museo. Así mismo, se propone la corrección

volumétrica del cuerpo superior de la torre al objeto de recuperar su perfil original próximo a la tipología compositiva de torre-sillón.

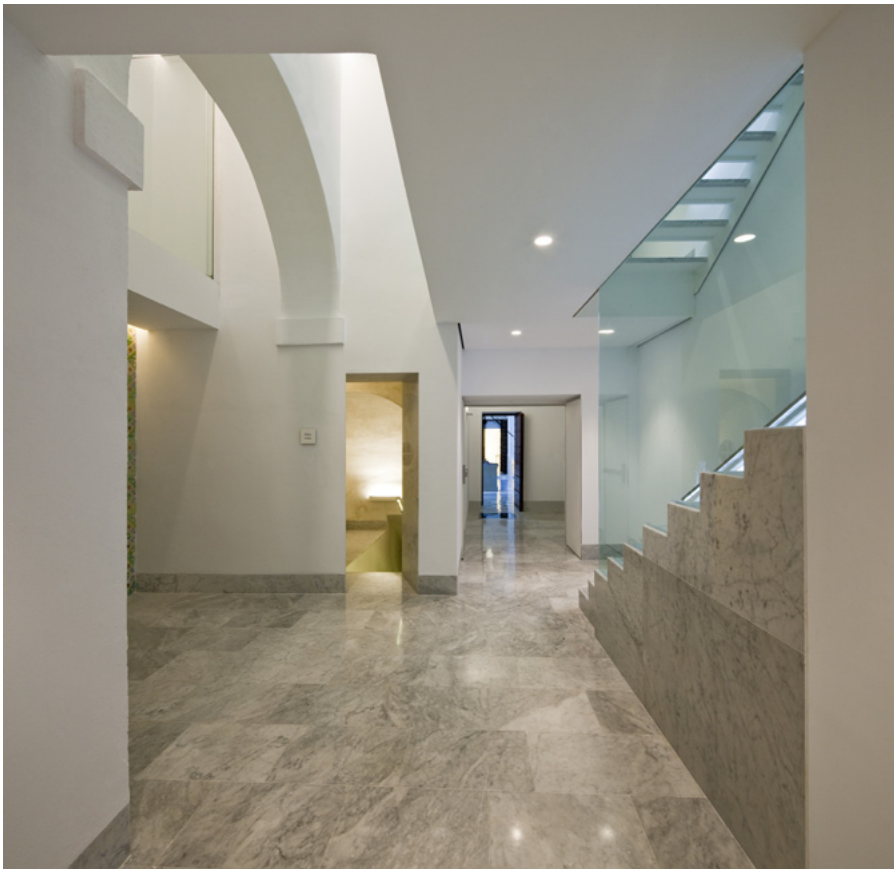
Antigua zona de servicio con la nueva escalera secundaria del museo. Acceso al aljibe | foto Fernando Alda

En el interior, una vez eliminadas las diversas estructuras existentes en torno al área de servicio, el espacio resultante en el extremo norte de la parcela se convierte en un pozo de luz, análogo al tradicional patio secundario o patinillo. En él se inserta el núcleo de comunicación vertical, dotación necesaria para garantizar la adaptación del inmueble a las exigencias de accesibilidad derivadas del nuevo uso público. Se articula con naturalidad en la secuencia espacial de la casa flexibilizando las circulaciones y habilitando zonas vestibulares por planta para el descanso o estancia del visitante. Aunque se trata de un área doméstica, se incorporan en el recorrido elementos arquitectónicos de diversa entidad produciéndose situaciones de cierta ambigüedad espacial por contraste entre distintas escalas: en los niveles inferiores se integra un arco de gran porte que permitía en origen la conexión de esta parte del inmueble con los locales externos y la vía pública; en la planta principal se transita a través del espacio original a doble altura de las antiguas cocinas; desde los niveles superiores, es posible el registro de la finca completa visualizándose el patio y la casapuerta. Prácticamente desde el acceso en planta baja se hace evidente la profundidad total del inmueble gracias al nuevo fondo iluminado que se adivina tras la pieza principal de escaleras. Como valor añadido, se incorpora un acceso al aljibe que, equipado con un sistema de pasarelas, queda habilitado para la visita pública.

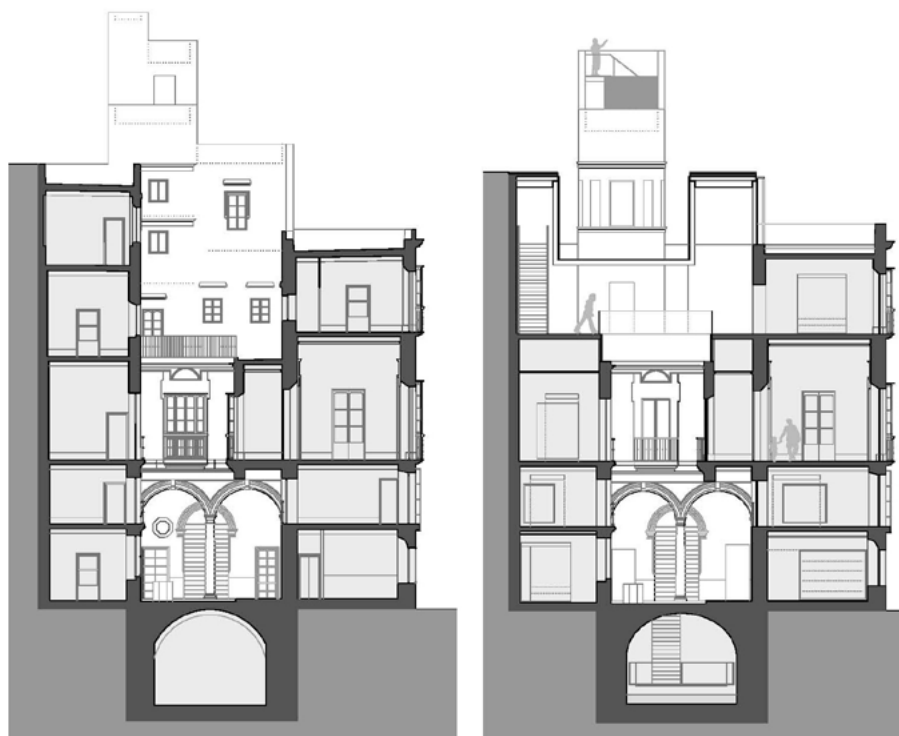
Sección transversal del edificio, estados previo y reformado. | dibujo Francisco Reina

Recuperación de la torre-mirador y nuevos espacios vestibulares a doble altura protegidos por la montera

Esta nueva pieza recuerda el concepto de vitrina: propicia la exposición de objetos flotando en sus espacios a doble altura; protege y enmarca la torre-mirador haciéndola protagonista desde la visión cercana de las cubiertas y desde la ciudad; convierte a la propia casa en un “objeto” expuesto y protegido cuando es observada desde la torre. La montera despliega su forma a una distancia ajustada de la torre-mirador, inflexiona sus planos para evitar incidir sobre las decoraciones barrocas y la enmarca –de manera algo escenográfica– como centro de gravedad del sistema de cubiertas. Ahora la torre se muestra exenta y visible desde los distintos niveles del museo.

cualifica los nuevos espacios que surgen en los niveles superiores y se incorpora a las azoteas con una presencia silenciosa. Aparece como un elemento suspendido que aspira a ser leve: no construye fachadas, encuentra sus límites en el contacto con las medianeras blancas y la propia torre definiendo el plano de cubierta que delimita el volumen de aire contenido en la sección del edificio. Hace más equilibrada la relación espacial entre el interior y el exterior creando espacios intermedios (zona de estancia, descanso, eventual cafetería) donde se tiene la percepción de encontrarnos a la vez dentro y fuera. Se sitúa a una distancia de la torre-mirador y la envuelve, convirtiéndose ella misma en otro mirador que cualifica las azoteas como un nuevo plano de uso. Su superficie externa se desdibuja, velada por una celosía de aluminio.

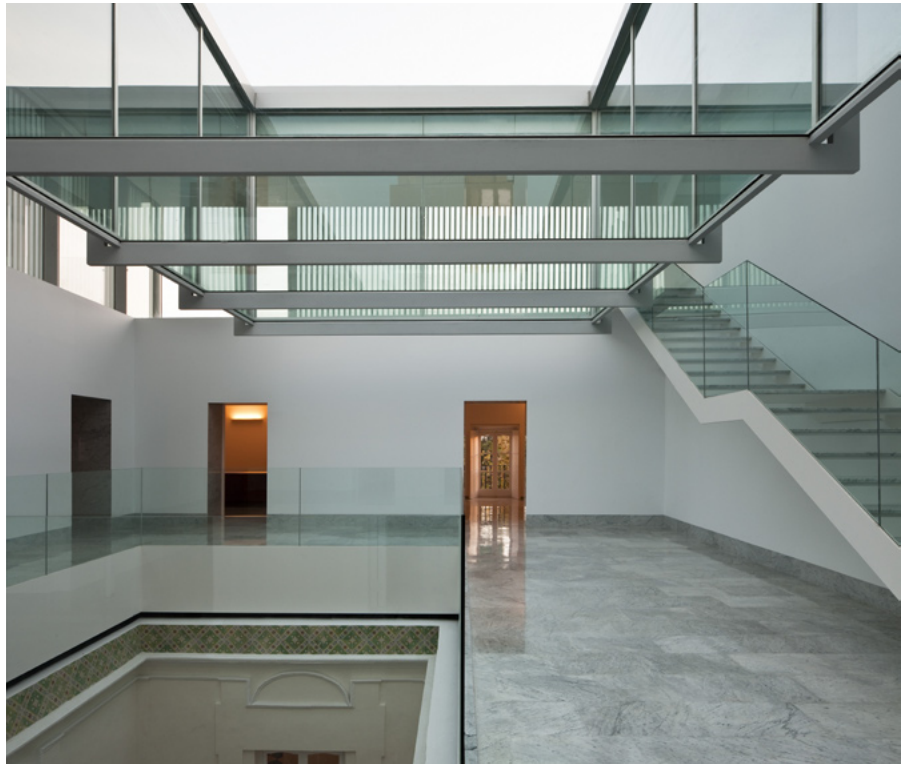
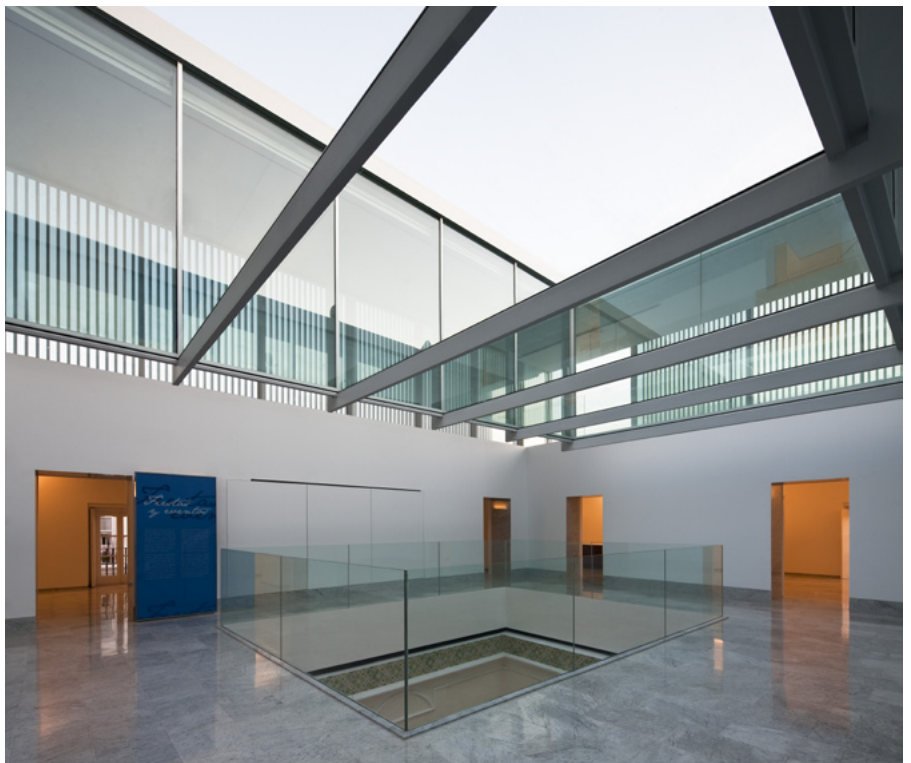
Nuevo vestíbulo a doble altura bajo la montera
Accesos a salas expositivas y azoteas
