Intervención en el castillo de Jimena de la Frontera (Cádiz). Fase I-sector oriental

Francisco Reina Fernández-Trujillo | arquitecto

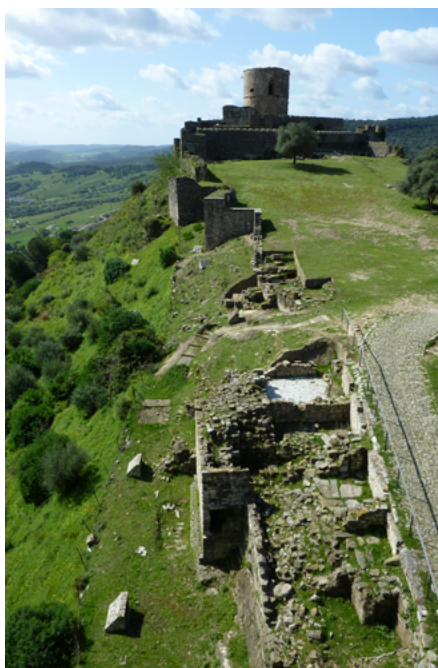
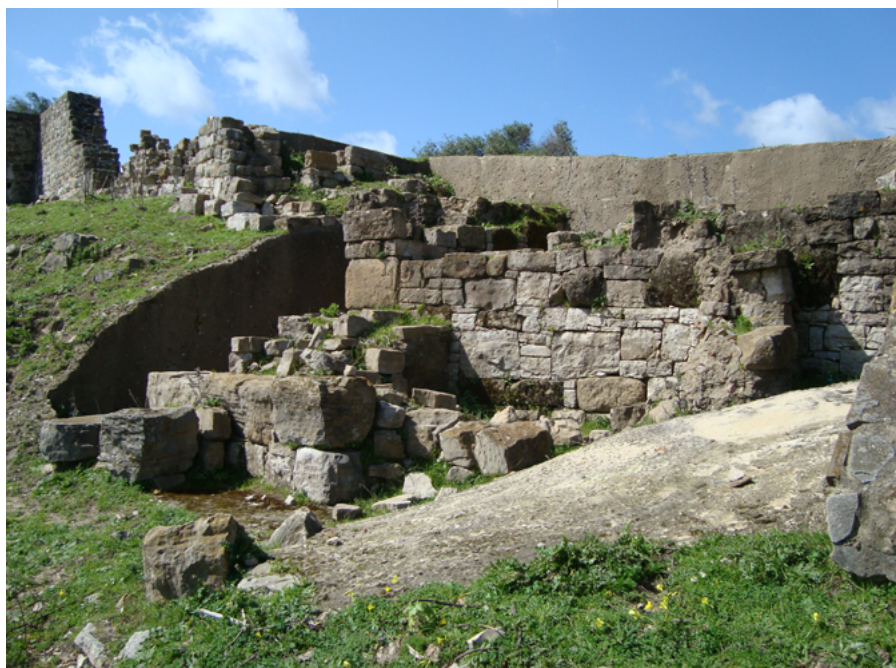
cia –incluso disgregación o inexistencia– de morteros de cal en las juntas. Las pérdidas puntuales de material se habían producido por acciones térmicas, erosión del viento (corrosión), acciones del agua en todos sus estados –especialmente por heladicidad e infiltración– de la microflora (colonizaciones de algas y líquenes) y de la vegetación que crece en los paramentos. El estado de la piedra natural variaba según su caracterización petrográfica, función, orientación y altura.

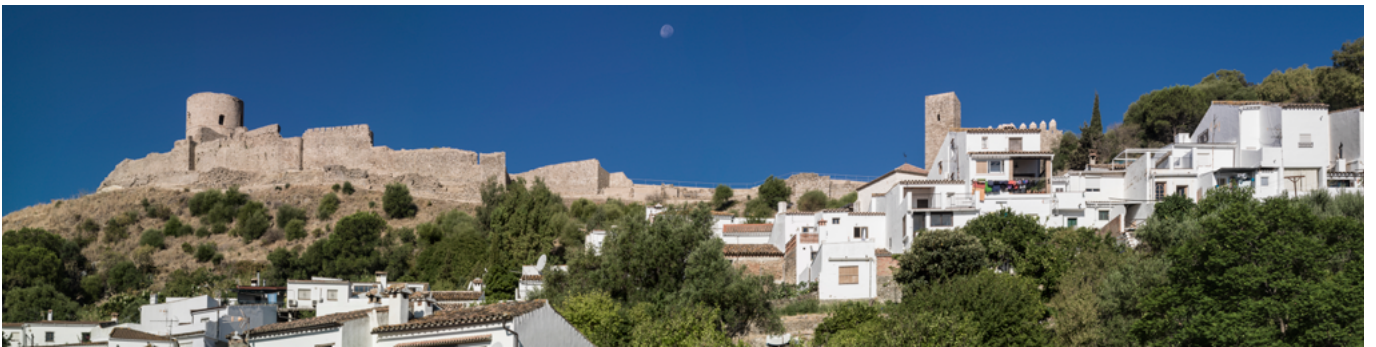
ración y puesta en valor del sector oriental del castillo que se encontraba en un muy deficiente estado de conservación. La actuación realizada ha significado la recuperación del perfil más conocido del castillo y ha tenido una repercusión importante en la escena urbana, dada la entidad de las estructuras restauradas. La lógica elección de este sector en el orden de prioridad ha supuesto posponer otras zonas también investigadas que gozan de un altísimo valor científico y que precisan igualmente actuaciones de conservación, como es el caso de los aljibes medievales o la puerta y el templo romanos situados en la ladera occidental.

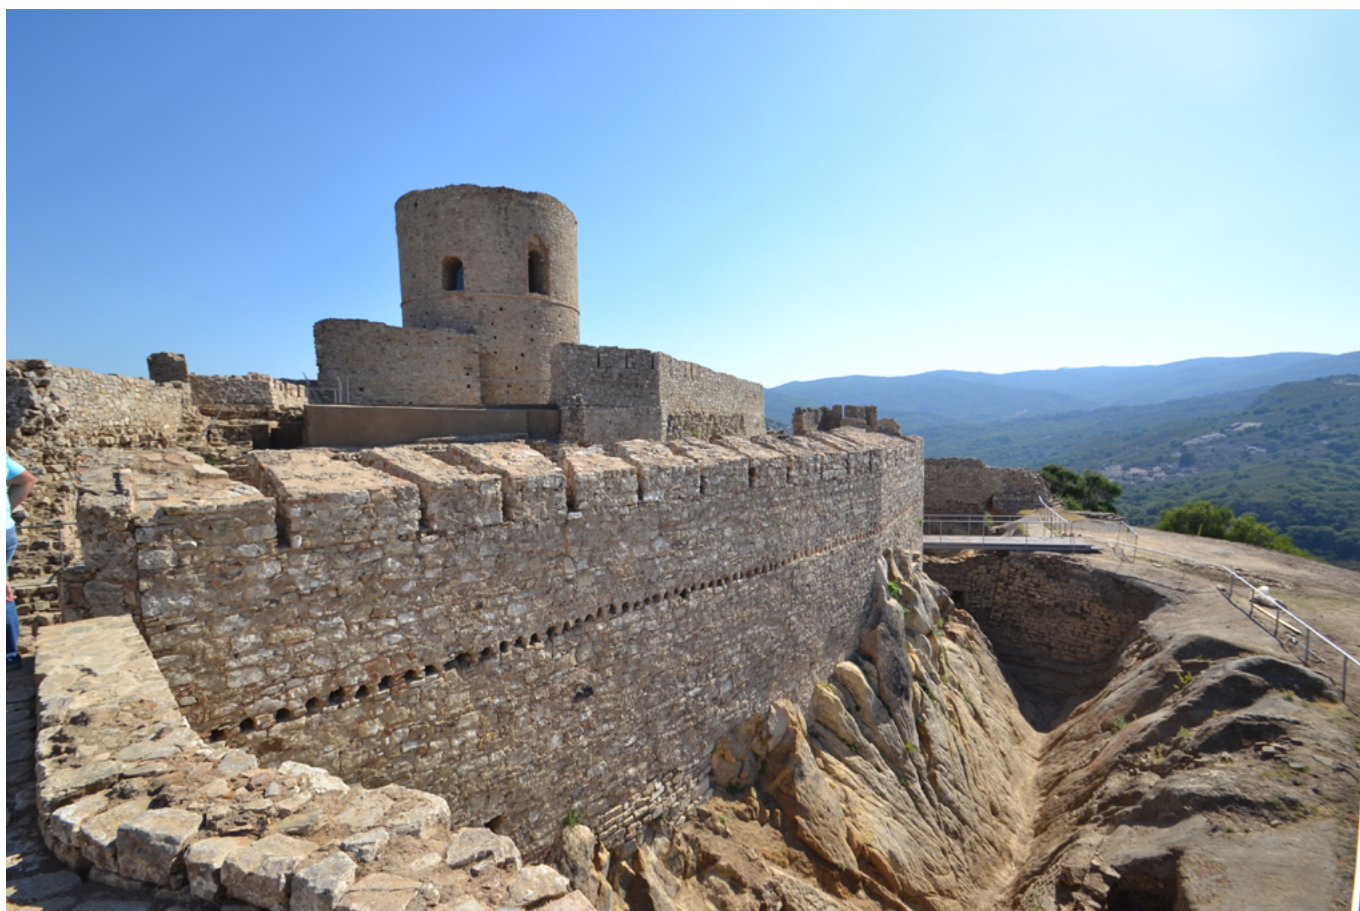
En zonas con daños estructurales, se han realizado consolidaciones de fisuras y grietas mediante cosido con elementos de acero inoxidable y resina. Finalmente, se ha aplicado a todas las superficies una hidrofugación incolora, que tiene como objetivo frenar la entrada de agua en el interior de los muros y protegerlos de su acción degradadora.
