Conservación preventiva de retablos: metodología de evaluación inspirada en la *Carta del Rischio*

Benjamín Domínguez-Gómez | Dpto. de Pintura, Universidad de Sevilla

Preventive conservation of the altarpiece in polychrome wood: a methodological proposal from the Italian project *Carta del Rischio*

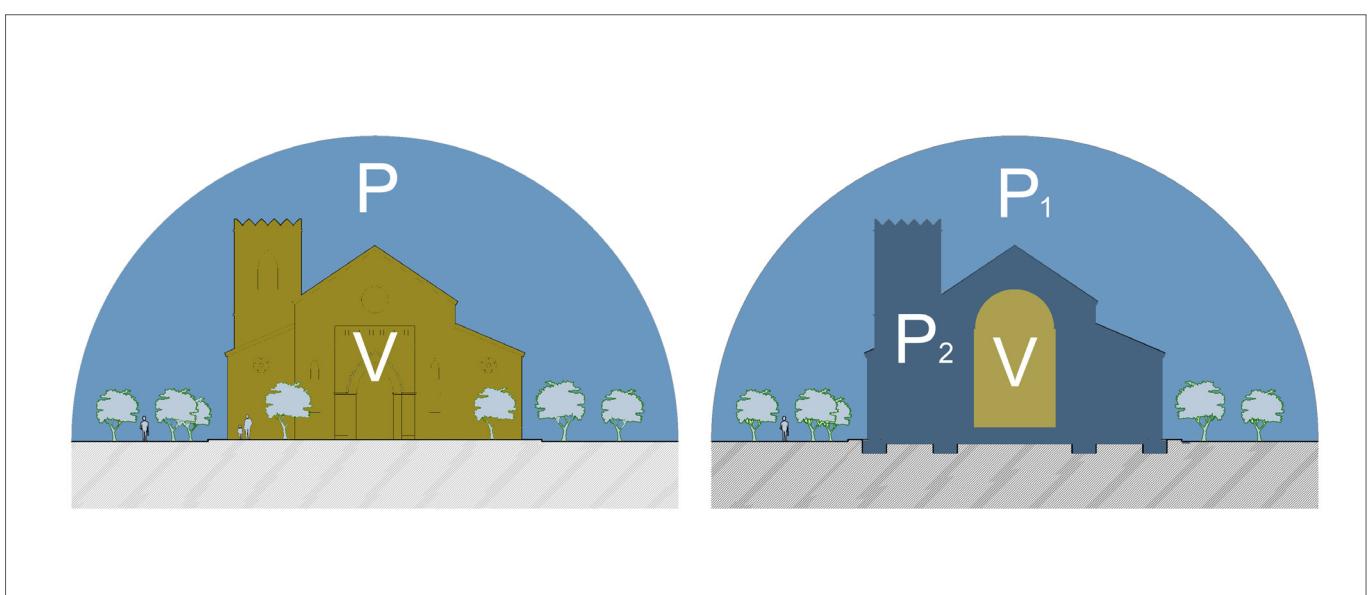
A la izquierda, las componentes del riesgo en el proyecto italiano; a la derecha, su adaptación al proyecto de retablos

Ello supone, en primer lugar, que, convertido el retablo en el sujeto analizable de nuestra investigación, el edificio queda desplazado al ámbito exterior de la obra que evaluamos, lo que viene a generar un nuevo “entorno” de incidencia sobre el retablo que, en cualquier caso, no deja de recibir también la influencia de los agentes extrínsecos primigenios que conforman el entorno o estadio superior que lo engloba todo.

Esta mutación obliga a reordenar las componentes del riesgo originales, porque los iniciales factores relativos a la vulnerabilidad individual del inmueble se han de convertir ahora en factores vinculados a la peligrosidad.

Por su parte, la peligrosidad sigue evaluándose en función de los agentes de deterioro localizados en el territorio –presentes entre los factores de peligrosidad territorial primigenios–, pero también, a través de la evaluación del edificio que alberga al retablo.

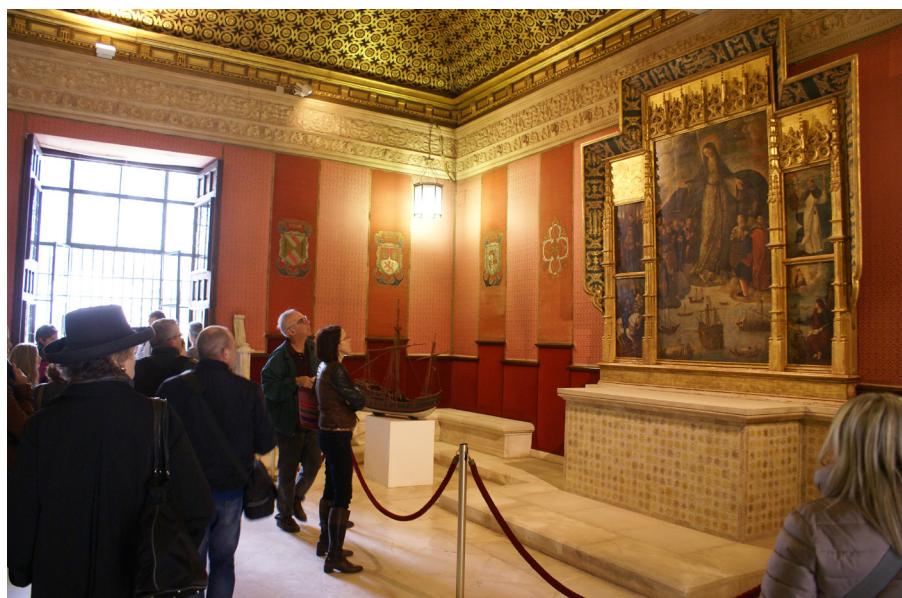
Retablo de la Virgen de los Mareantes, localizado en el Salón del Almirante. Reales Alcázares de Sevilla

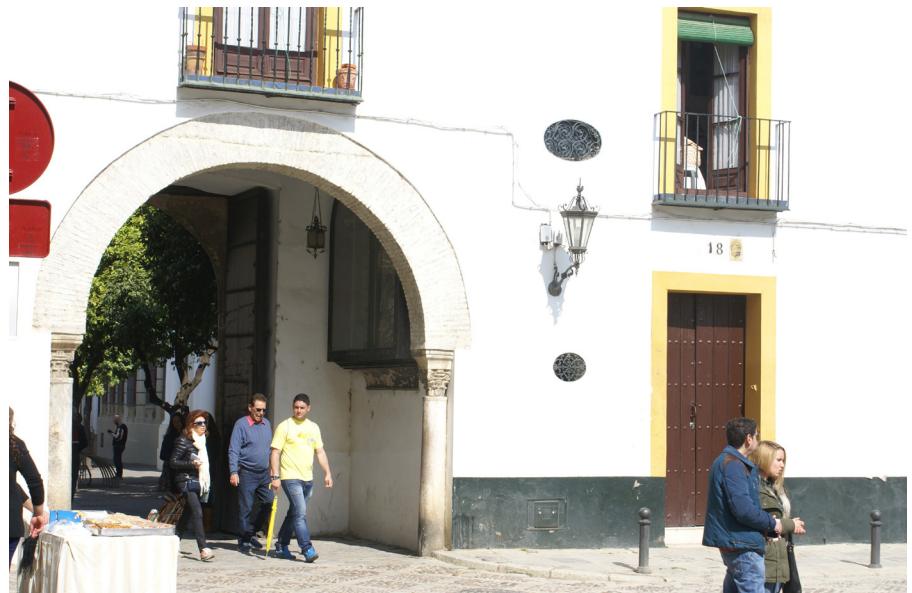
Localización del Retablo de la Inmaculada, en el acceso al Patio de Banderas. Reales Alcázares de Sevilla.

Atendiendo a los niveles de peligrosidad, parece que la tendencia natural en la valoración de riesgos considera de manera prioritaria aquellos que están expuestos a actos vandálicos y/o antisociales. Sin embargo, resulta muy significativo cómo, en nuestro estudio, el retablo situado en el acceso del patio de Banderas queda situado en la mitad de la tabla, superado por el retablo de la Virgen de la Antigua, ubicado en el Palacio Gótico. Incluso el retablo de la Presentación de la Virgen en el templo, situado en el apeadero, *a priori* parece que sufre notablemente por la ubicación que ocupa y, sin embargo, como vemos en relación con los índices de peligrosidad, se sitúa al final de la tabla, dado que, como se ha reflejado, poco más que el problema de su ubicación semi exterior en relación con la climatología lo amenaza.
