a conservación del mobiliario litúrgico andaluz

Problemática de los frontales de altar

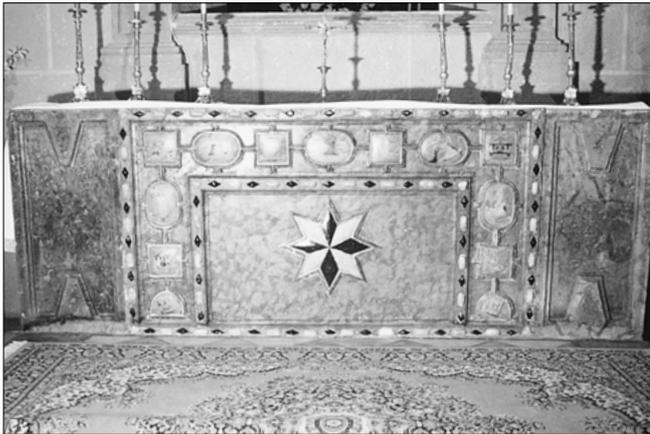
Figuras 1 y 2

Cabe destacar la acumulación de fuertes depósitos grasos, normalmente a causa del humo de velas e incienso, pero también de polvo y cera, así como por la proximidad al suelo, afectándoles cambios de solerías, gradas, etc. En el caso de los frontales de mármol suele constituir un agente de deterioro menor, agravado en los de madera policromada. Su principal efecto, por lo común, en su aspecto sucio y desaseado, impidiendo con frecuencia la valoración de los temas pictóricos y polícromos, empobreciendo la riqueza de sus tonos y provocando la opacidad de sus colores. Ocasionalmente se han constatado casos singulares de mayor relevancia, como el de varios frontales de la parroquia de San Gabriel de Loja, afectados por la quema de sus correspondientes retablos de madera durante la Guerra Civil (fig. 1).

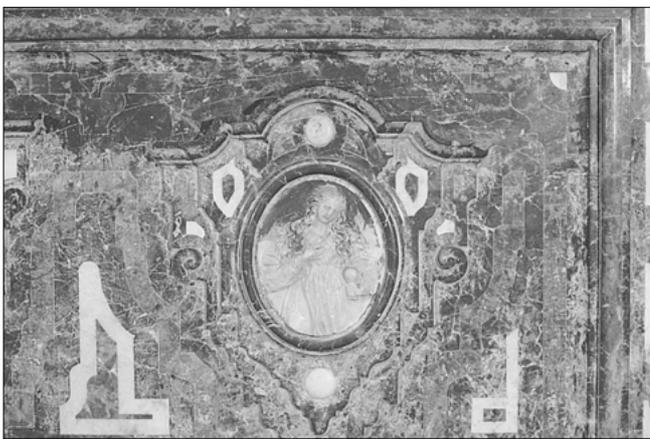
Es frecuente en los frontales de mármol la utilización de cepillos y otros utensilios similares, cuya frotación provoca abrasiones en la superficie y múltiples erosiones, de distinta consideración en relación a las cualidades físicas de la piedra empleada. Así pues, la reiteración de una incorrecta limpieza supone otro agente de deterioro, aún peor que aquél al que intenta solucionar. Este rozamiento también tiene su origen en los propios actos de culto, tanto al revestirse frecuentemente con frontales de tela sobre marcos de madera, como al contacto con bancos, reclinatorios, tarimas, candelabros (sobre todo en altares secundarios), e incluso con las vestiduras de oficiantes y acólitos, al menos durante las prácticas litúrgicas antiguas. En ocasiones, la constitución granulada de la piedra y su mayor deleznablez favorecen la acción erosiva. Igualmente afecta de modo notable a la policromía sobre piedra, de mayor fragilidad que la incrustación o el relieve, sufriendo mayor desgaste. Pese a todo, este tipo de soporte puede resistir la abrasión con bastante dignidad (fig. 2).

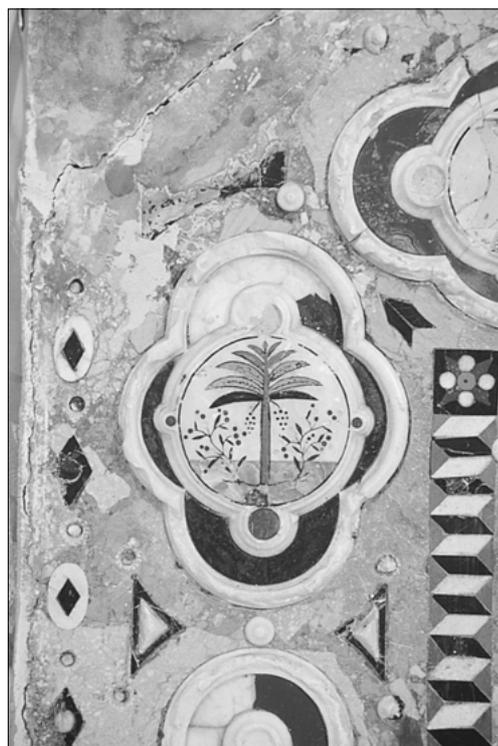
Figuras 3 y 4

El carácter mueble de estas piezas viene a suponer, con el tiempo, un riesgo añadido en la conservación de los frontales de altar. Por su tamaño, peso y coste, eran piezas de frecuente remoción y renovación. El traslado de los frontales de mármol genera con frecuencia la fractura o pérdida de piezas incrustadas que puedan presentar. Ejemplo meridiano del primero de los daños lo constituye el frontal del lado izquierdo del crucero de la iglesia del monasterio de San Jerónimo en Granada (fig. 3). Procede del antiguo convento de jerónimas de Santa Paula, en el que presidía el altar mayor. El traslado de su comunidad al monasterio de San Jerónimo en 1978 comportó la remoción de sus obras de arte, entre ellas este frontal de altar, magníficamente labrado en mármol rojo de Cabra; luce en la actualidad una «hermosa» fractura longitudinal, que lo atraviesa de parte a parte. En general, al realizarse sin las precauciones suficientes y la técnica necesaria, este tipo de traslados genera daños irreversibles, fundamentalmente en los bordes de la plancha de mármol que conforma el frontal, al proceder a su extracción del encastramiento de ladrillo en el que suelen localizarse, lo que genera pérdidas y desprendimientos (fig. 4).

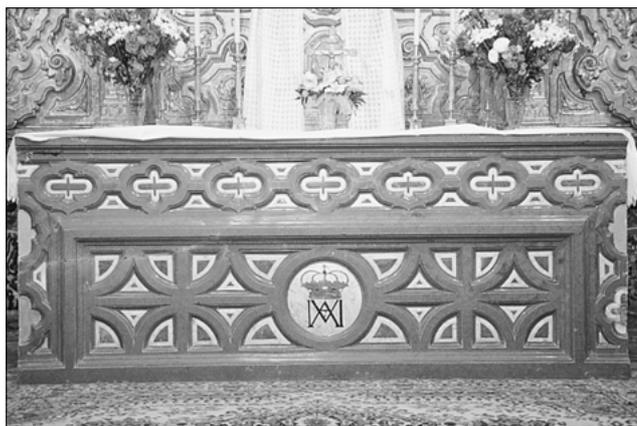
Figuras 5 y 6

La reubicación de las piezas trasladadas genera nuevos daños al adaptarlas al espacio disponible en el nuevo altar. Claro ejemplo de ello constituye el frontal de altar de la ermita de Santa Ana en Atarfe (fig. 5), flagrantemente mutilado en los laterales para amoldarse a la estructura del altar y retablo que ahora adorna. Pero también debemos reconocer la rara limpieza y ejemplaridad en la ejecución de estos traslados: tras la nueva normativa litúrgica dimanada del Concilio Vaticano II (especialmente en lo referente a la nueva posición del celebrante de cara al pueblo), se han trasladado muchos frontales

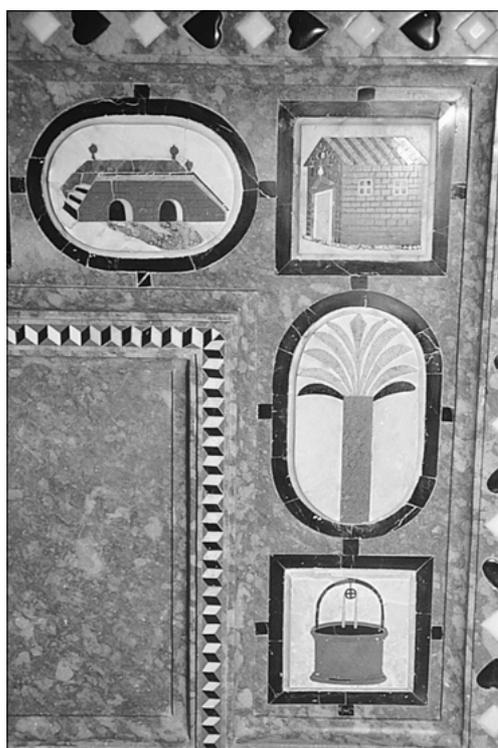
Estas reposiciones, además, con frecuencia incurren en el cambio de motivos iconográficos, poco respetuosos con el valor simbólico de sus formas y con los programas de las capillas. Varios ejemplos en la parroquia de San Gabriel de Loja (altar mayor y otros en capillas laterales) ofrecen una lamentable muestra de «actualización» de motivos iconográficos, no sólo carente de rigor, sino aun de gusto. En algunos casos se ha observado el revestimiento de las partes más dañadas con otras nuevas, sin intención reintegradora ni homogeneizadora, y tenemos detectada otra original solución, consistente en invertir la posición del frontal, ya que es precisamente el borde inferior el que suele sufrir mayor desgaste. Cabe hacer honor a intervenciones de notable calidad, como el tratamiento realizado a los frontales de la parroquia de la Encarnación de Loja (fig. 6).
