**FICHA TRATAMIENTO. CONJUNTO PICTÓRICO LA CASA DE ARGUIJO.
PALACIO DE MONSALVES. SEVILLA**

Ttulo: Escudo Familiar. 41_2012/P-8.

Ubicación en el conjunto: Zona central

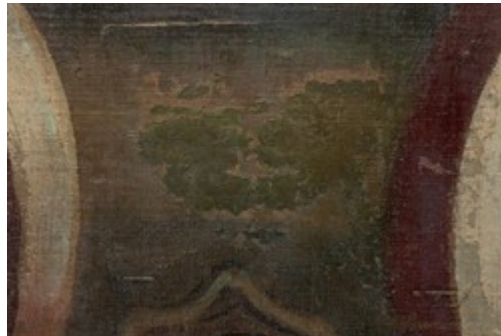
Desgastes	Presenta algunas zonas de desgaste de pintura, donde se deja entrever el tejido del soporte.
Barniz oxidado	La obra posee una capa de cera microcristalina, a modo de protección, que se encuentra oscurecida debido a la suciedad que se ha adherido a ella.
Suciedad superficial	Suciedad generalizada y restos de humo adheridos a la capa de cera microcristalina.
Intervenciones anteriores	Las intervenciones anteriores que ha sufrido la película pictórica, han provocado una textura gruesa que la pintura original no tiene, restándole así calidad.
