**FICHA TRATAMIENTO. CONJUNTO PICTÓRICO LA CASA DE ARGUIJO.
PALACIO DE MONSALVES. SEVILLA**

Ttulo: Faetón. 41_2012/P-1.

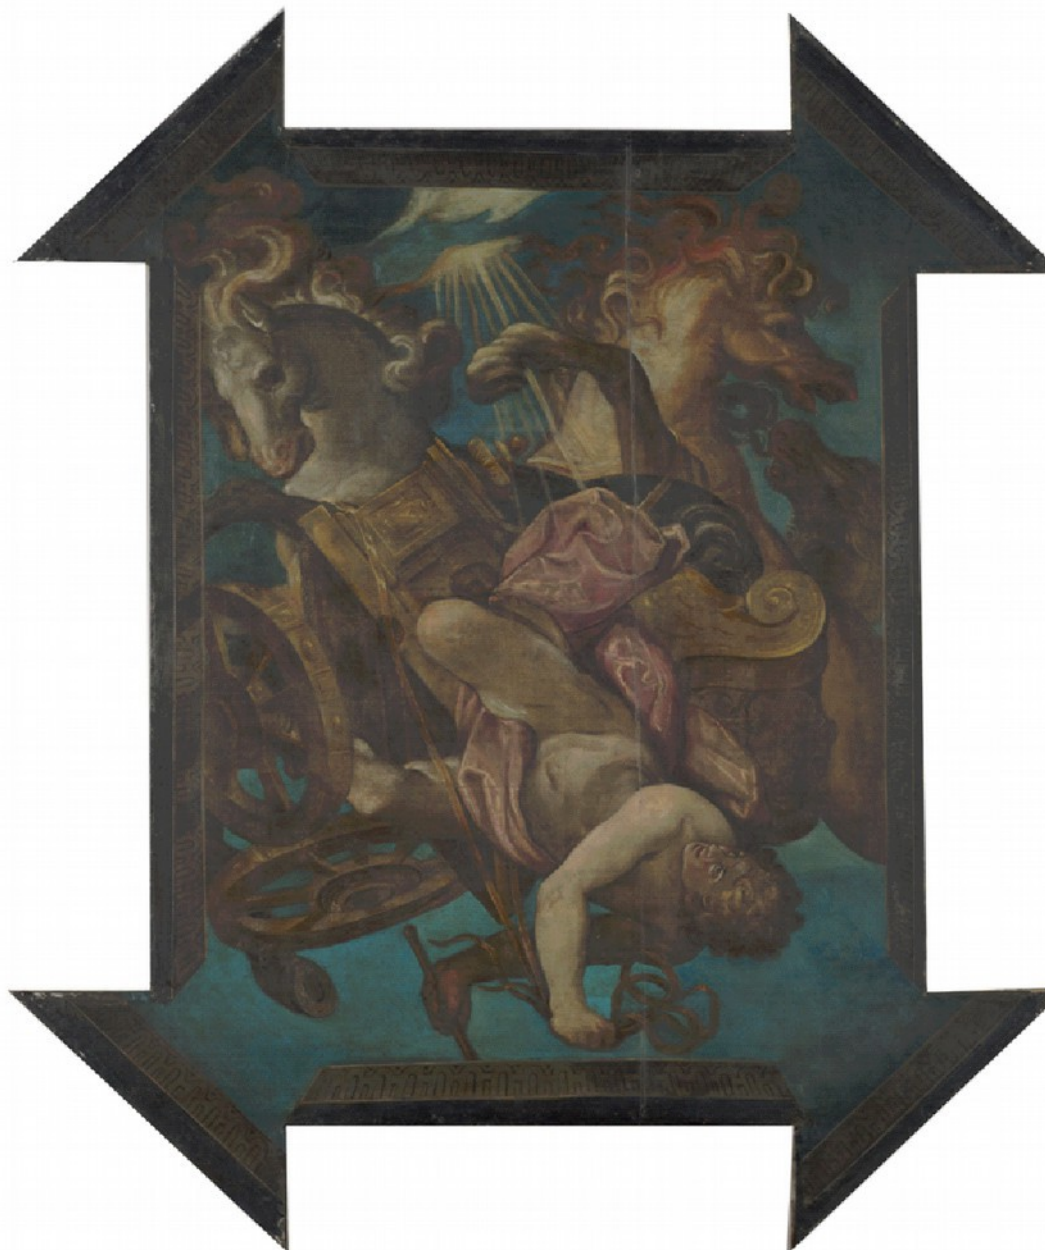
Técnica de ejecución.	Aspecto mate derivado de la técnica empleada, muy acuosa sobre el lienzo sin preparación previa.
ESTADO DE CONSERVACIÓN Y DIAGNOSIS	
Estado de conservación del bastidor	
Pérdidas	Falta de dos pequeñas piezas que conforman el triángulo inferior izquierdo.
Fracturas	Fendas por desecación natural de la madera y clavos en la parte inferior y el listón de la esquina derecha que actúa como refuerzo.
Intervenciones anteriores	<p>El bastidor no es el original, fue construido en el s.XIX cuando la obra se reubicó en el Palacio de Monsalves. Éste cuenta con trece listones añadidos cuyas medidas son (todos ellos con 2'8 cm de profundidad):</p> <ul style="list-style-type: none"> – Triángulo superior izqdo (2 listones): el más largo 71'5 x 4 cm; y el más pequeño 25'7 x 1'5 cm. – Triángulo superior derecho (2 listones): el más largo 72'7 x 4'2 cm y el más pequeño 19'5 x 1 cm. – Triángulo inferior izquierdo (2 listones): el más largo 70 x 4'1 cm y el más pequeño 20 x 1'5 cm. – Triángulo inferior derecho (2 listones): el más largo 74 x 5 cm y el más pequeño 20'5 x 1'5 cm. – Lado superior (1 listón): 97 x 3'2 cm. – Lado izquierdo (1 listón): 147 x 1'4 cm. – Lado derecho (2 listones): Ambos de 147'8 de largo y 1'1 y 1'6 cm de ancho. – Lado inferior (1 listón): 96 x 2'4 cm. <p>Posiblemente la obra ha sufrido más intervenciones y quizá de la última intervención son las múltiples grapas colocadas innecesariamente para reforzar la estructura del bastidor y que, en algunos casos, han oxidado el soporte; y un parche de tela con cola que sujeta dos piezas de madera del triángulo inferior derecho del mismo.</p>

Otros	Manchas generalizadas por acumulación de humos y suciedad.
Estado de conservación del soporte	
Pérdidas	<p>Existen numerosas faltas en el perímetro de la obra producidas por la eliminación de las tachuelas que unían la tela al bastidor original . Todas ellas estaban cubiertas por un estuco gris que invadía a su vez parte de la policromía.</p> <p>Además, presenta varias faltas arbitrarias en la zona inferior de la obra, de diversos tamaños.</p>

Roturas	Se observan varios rotos que han sido unidos y pegados en el proceso de reentelado. En ocasiones éstos tienen montadas dichas uniones. Se localizan en ambas esquinas de la zona superior, justo encima de la pata del caballo representado en la zona izquierda de la obra, y en ambas esquinas inferiores.
Inestabilidad (deformaciones, bolsas, etc)	Presenta algunas arrugas o pliegues de menor importancia en la superficie. Concretamente en las zonas del trono y el caballo que se sitúan en la parte derecha de la obra.

Eliminación de intervenciones anteriores y elementos metálicos.	<p>de Algunas grapas, tanto perimetrales como de refuerzo del bastidor, se eliminaron porque no ejercían ninguna función, sobraban o estaban en mal estado.</p> <p>y Correspondientes a la intervención anterior, se eliminó también el parche de tela y cola que unía dos piezas de madera en la zona del triángulo inferior derecho de la obra.</p>
Reposición de piezas deterioradas o perdidas.	Reposición con pieza de madera a medida de la esquina superior del triángulo inferior izquierdo de la obra.
Soporte (descripción del tratamiento, localización y materiales)	
Limpieza superficial	Mediante aspirado y brocha por el reverso.
Consolidación estructural (Eliminación de deformaciones y bolsas, unión de bordes).	<p>de Adhesión de bordes y zonas de la costura que estaban sueltos mediante beva film y calor usando la espátula térmica.</p> <p>y Del mismo modo, con humedad, presión y calor se eliminaron algunas deformaciones y bultos en todos los bordes de la obra que antes estaban cubiertos por el estuco gris y la témpera.</p>
