**FICHA TRATAMIENTO. CONJUNTO PICTÓRICO LA CASA DE ARGUIJO.  
PALACIO DE MONSALVES. SEVILLA**

**Título:** Triángulo decorativo, grutesco. 41\_2012/P-14.

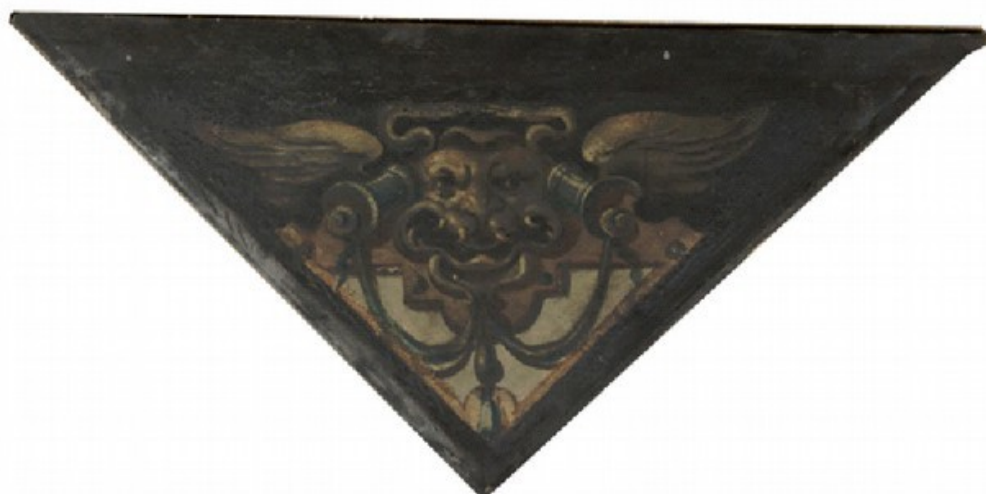
Fracturas	Fenda por desecación natural de la madera en la parte superior del listón derecho.
Inestabilidad	Estable, en buen estado de conservación.
Intervenciones anteriores	El bastidor no es el original, fue construido en el S.XIX cuando la obra se reubicó en el Palacio de Monsalves. Éste cuenta con cuatro listones añadidos cuyas medidas son (todos ellos con 2'8 cm de profundidad): <ul style="list-style-type: none"> <li>- Lateral izquierdo 47'4 x 1,2 cm</li> </ul>

- Derecho 47'3 x 1'2 cm
- Parte inferior (dos listones): uno de 61 x 1'6 cm, y otro de 65'3 x 2'5 cm.
