**FICHA TRATAMIENTO. CONJUNTO PICTÓRICO LA CASA DE ARGUIJO.  
PALACIO DE MONSALVES. SEVILLA**

**Ttulo:** Triángulo decorativo, grutesco. 41\_2012/P-16.

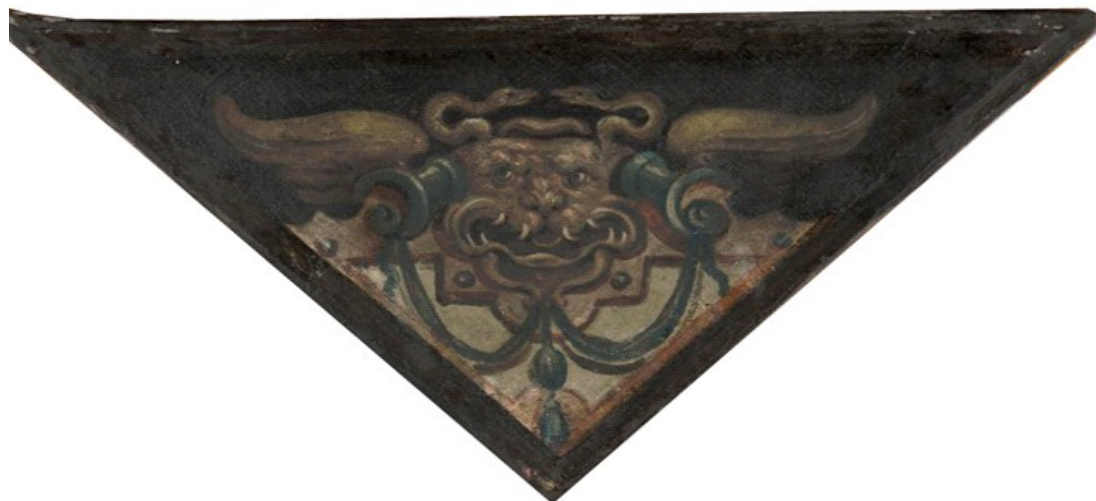
| Pérdidas | Esquina derecha de uno de los listones perimetrales. |
| Fracturas | Fendas por desecación natural de la madera. |

| Pérdidas | <p>Algunas faltas localizadas producidas por la eliminación de las tachuelas que unían la tela al bastidor original.No presentan injertos o estucos de reintegración.</p> <p>Dichas faltas no están presentes en todo el perímetro de la obra porque ésta fue recortada en alguna intervención anterior por todos sus bordes.</p> |
| Inestabilidad (deformaciones, bolsas, etc) | <p>Deformación o marca de la tela original sobre la nueva de forración por la falta de estucado a nivel tras el proceso de forración al que fue sometida la obra en otra intervención.</p> <p>Falta de cohesión en algunos de sus bordes.</p> |

| Repintes/repolicromía | La obra presenta un repinte de témpera negra por todo el fondo que delimita las formas del grutesco y también se observa un repinte rosáceo en el borde inferior. |
| Desgastes | Localizados en algunas zonas donde se ha perdido la pintura y puede verse la tela directamente, por ejemplo en las alas. |
| Barniz oxidado | Cera microcristalina en toda la superficie que ha provocado amarilleamiento. |
