**FICHA TRATAMIENTO. CONJUNTO PICTÓRICO LA CASA DE ARGUIJO.  
PALACIO DE MONSALVES. SEVILLA**

**Ttulo:** Rectángulo decorativo de pequeño formato. 41\_2012/P-17.

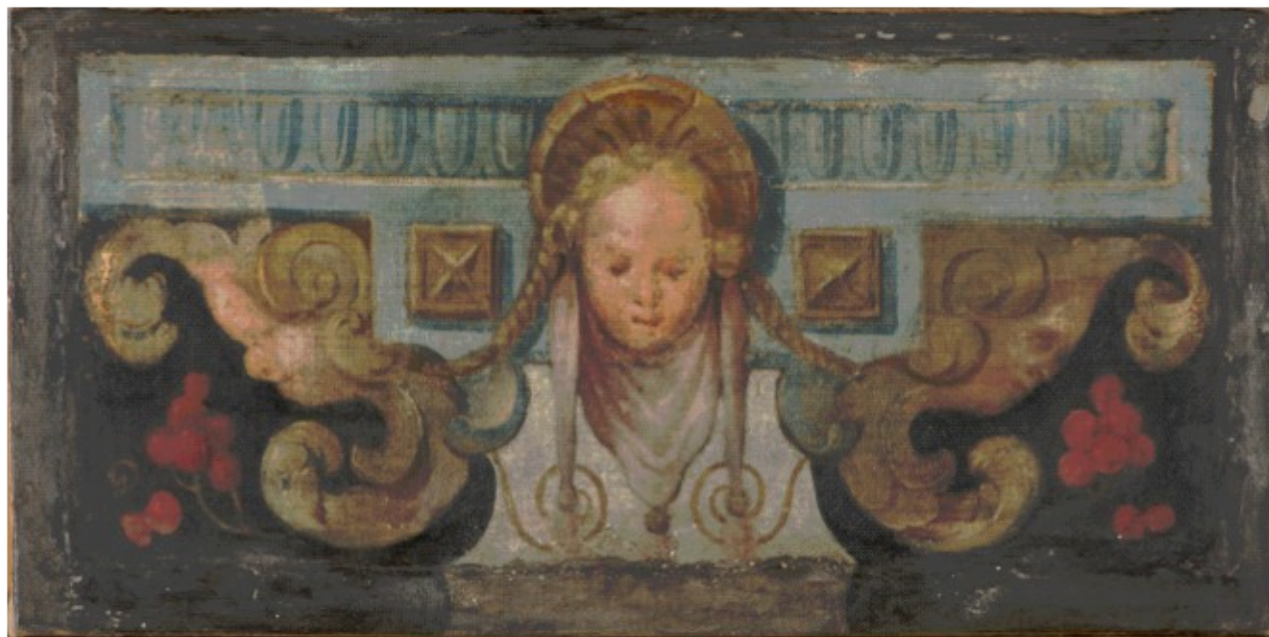
Pérdidas	Falta de la mitad del grueso del listón inferior en su esquina derecha.
Fracturas	Fenda por desecación natural de la madera y clavos sobresalientes en el listón superior.

Inestabilidad	Estable, en buen estado de conservación.
Intervenciones anteriores	El bastidor no es el original, fue construido en el s.XIX cuando la obra se reubicó en el Palacio de Monsalves. En este caso, el bastidor no cuenta con listones añadidos.
Otros	Manchas por acumulación de humos y suciedad.

Lagunas	Algunas lagunas en los bordes añadidos. Falta de estuco e injertos en los bordes sobre la tela de forración.
Manchas	Por acumulación de cera en superficie.
Defectos de cohesión	Presenta un estuco gris muy fácil de disgregar, pulverulento y aplicado de forma no homogénea en todo sus bordes. Este estuco incluso está montado sobre la tela original en algunos puntos y su mala aplicación hace que haya abultamientos y acumulaciones en algunas partes.
Repintes/repolí cromía	Del mismo modo que en el resto de obras, cuenta con repintes en la zona de bordes negros y también en todo el fondo, invadiendo el original y delimitando algunos motivos de forma cortante. Del mismo modo, puede apreciarse un repinte en la zona superior de la aureola que rodea la cara de la figura.
Desgastes	Localizados en la cara de la figura, los dos grutescos de los laterales y la parte izquierda de la cenefa azul.

Limpieza	Primera fase de limpieza del polvo mediante aspiración y brocha. Segunda fase de limpieza general mediante agua e hisopos.
Consolidación estructural	Consolidación de la fenda del listón superior con PVA y aplicación de pesos.
Eliminación de intervenciones anteriores	No fue necesario eliminar grapas sobrantes como en otros casos.
Reposición de piezas deterioradas o perdidas.	Conformado de una pieza de madera para completar la falta en la esquina inferior izquierda que se pegó con PVA.
