**FICHA TRATAMIENTO. CONJUNTO PICTÓRICO LA CASA DE ARGUIJO.  
PALACIO DE MONSALVES. SEVILLA**

**Ttulo:** Franja decorativa alargada de pequeño formato. 41\_2012/P-18.

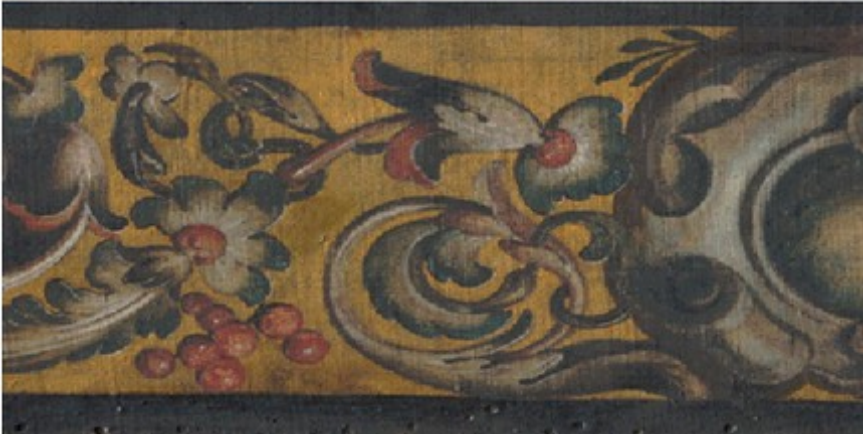
Lagunas	Faltas donde se ubicaban las tachuelas y en la esquina superior e inferior del triángulo izquierdo. Al no haber injertos o estucos, se puede observar la tela de forración directamente.
Manchas	Por acumulación de cera en superficie y/o malas reintegraciones de color anteriores.
Repintes/repolicromia	En los bordes y zonas puntuales en el fondo amarillo de la obra.
Desgastes	Localizados, pero de poca importancia. Muy buen estado de conservación general.
Barniz oxidado	Cera microcristalina en toda la superficie que ha provocado amarilleamiento.
Suciedad superficial	Generalizada, adherida a la capa de cera.
Intervenciones anteriores	El estado general de la capa pictórica es muy bueno pero cuenta con repintes de intervenciones anteriores en las zonas de bordes negros y en otras puntuales. En estas zonas de las esquinas donde no existía pintura original, cuenta con un estuco de color minio aplicado de forma irregular y cubierto con tempera negra por encima. Las zonas con faltas donde se situaban las tachuelas que unían la tela original al bastidor, no cuentan con estuco alguno y habían sido reintegradas directamente sobre la tela de forración.

Otros	Los desgastes puntuales en el fondo amarillo estaban cubiertos por cera coloreada, en este caso de un amarillo más llamativo y no del tono ocre que se corresponde al original.
