**FICHA TRATAMIENTO. CONJUNTO PICTÓRICO LA CASA DE ARGUIJO.
PALACIO DE MONSALVES. SEVILLA**

Ttulo: Ganímedes. 41_2012 / P-3P
Dimensiones: 248 cms x 197,5 cms x 2,6 c

Ubicación en el conjunto: Zona inferior izquierda.

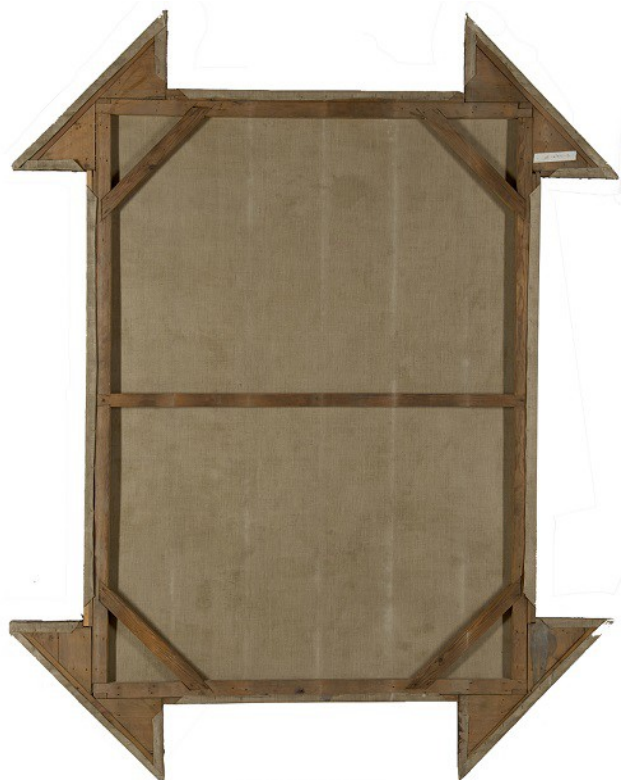
REVERSO

El bastidor es de madera de pino de Flandes , realizado en forma rectangular con dos formas triangulares añadidas en cada esquina. Consta de un travesaño horizontal con ensamble fijo en forma de media cola de milano y otros cuatro de menor tamaño, situados oblicuamente en cada esquina a modo de refuerzo. Cuenta con numerosos listones añadidos en casi todos sus lados, unidos mediante puntillas o clavos y que oscilan entre 1,2 y 3,9 cms. Además, el ángulo superior izquierdo tiene 27 grapas colocadas a modo de refuerzo.

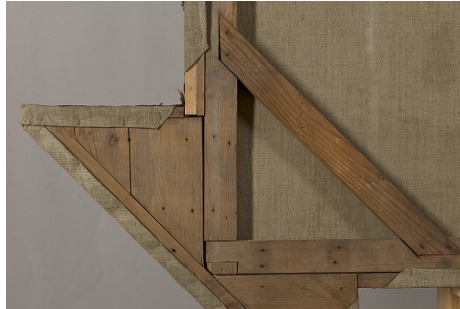
Pérdidas

En la zona superior izquierda.

Fracturas	Existen fendas de forma generalizada provocadas por los movimientos propios de la madera.
Inestabilidad	Levantamiento de la madera en la parte inferior derecha motivado por un clavo mal colocado.
Alteraciones biológicas	No se aprecian indicios de ataque de insectos xilófagos ni microorganismos.
Intervenciones anteriores	Presenta añadidos de listones de madera en los cuatro laterales del bastidor, con diferentes anchuras, grapas en la parte superior izquierda a modo de refuerzo y numerosos agujeros de puntillas alineadas de dos en dos (para la posible colocación de antiguas pletinas de refuerzo).
