FICHA TRATAMIENTO. CONJUNTO PICTÓRICO LA CASA DE ARGUIJO. PALACIO DE MONSALVES. SEVILLA

Ttulo: Triángulo decorativo, grutesco. 41_2012/P_P10

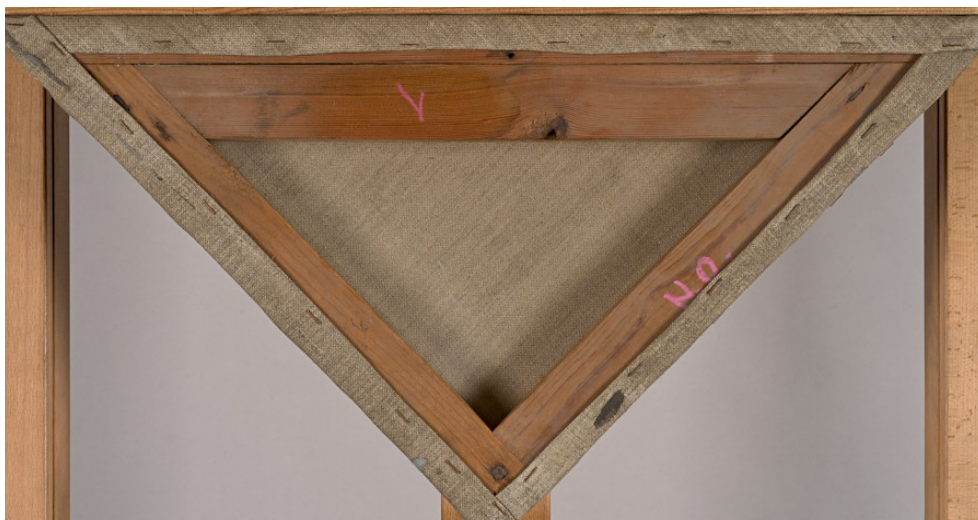
Datos técnicos del bastidor

Características materiales	Bastidor principal de forma triangular realizado a mano en madera de pino y biselado en las aristas.
----------------------------	--

Técnica constructiva	El ángulo de 90º está machiembrado sin caja para cuña y esta reforzado con un clavo de forja. Los otros dos ángulos están unidos mediante caja ciega en forma de "T", cortada en chaflán y reforzada también con clavos de forja.
----------------------	--
