Restauración de la iglesia mudéjar y alminar de San Juan de los Reyes de Granada

Antonio Martín Muñoz, José Manuel López Osorio. Arquitectos

Resumen

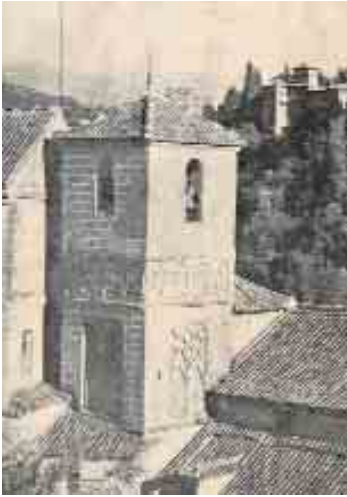
🕒 El alminar antes de 1930 / *CUADERNOS DE ARTE DE LA UNIVERSIDAD DE GRANADA* (1939-1941), N.º 4-6, FASC. 7 A 12, PORTADA

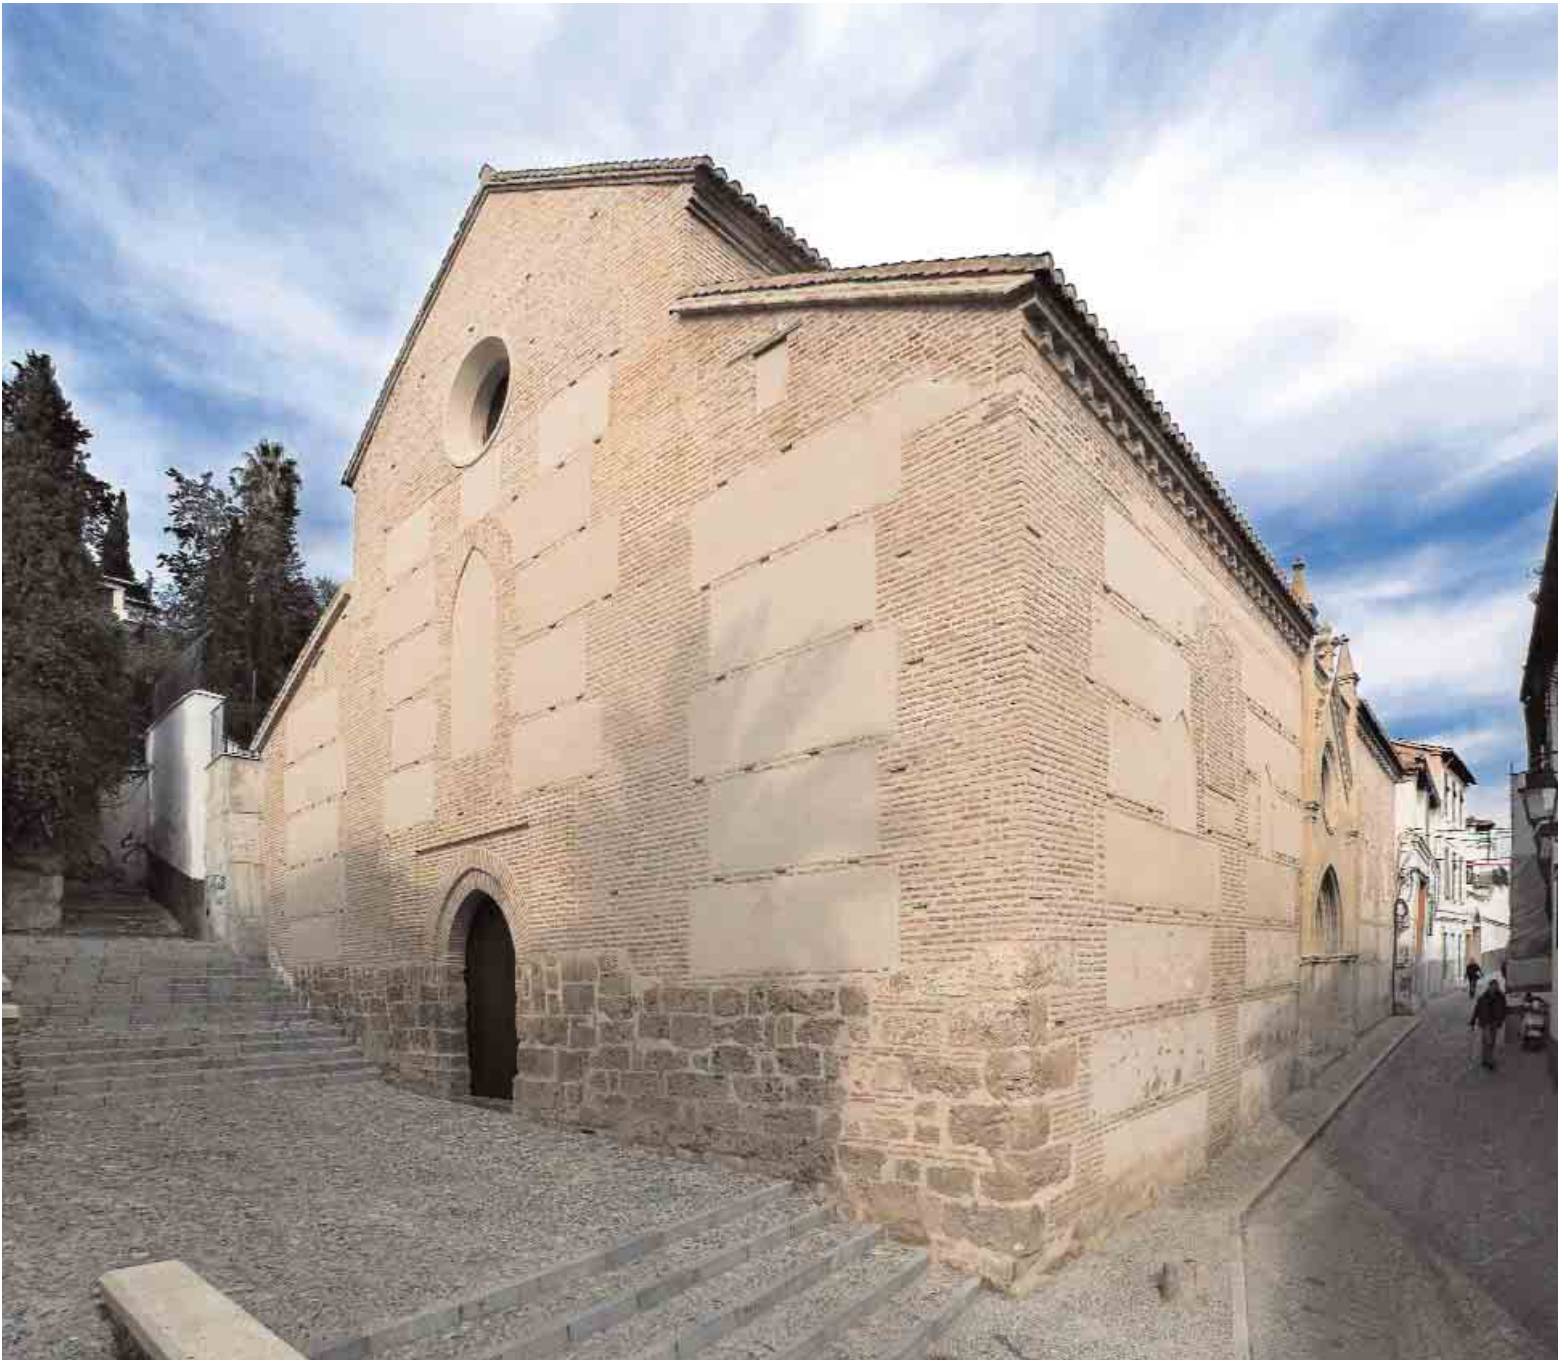
© La iglesia San Juan de los Reyes después de la restauración / JAVIER ALGARRA

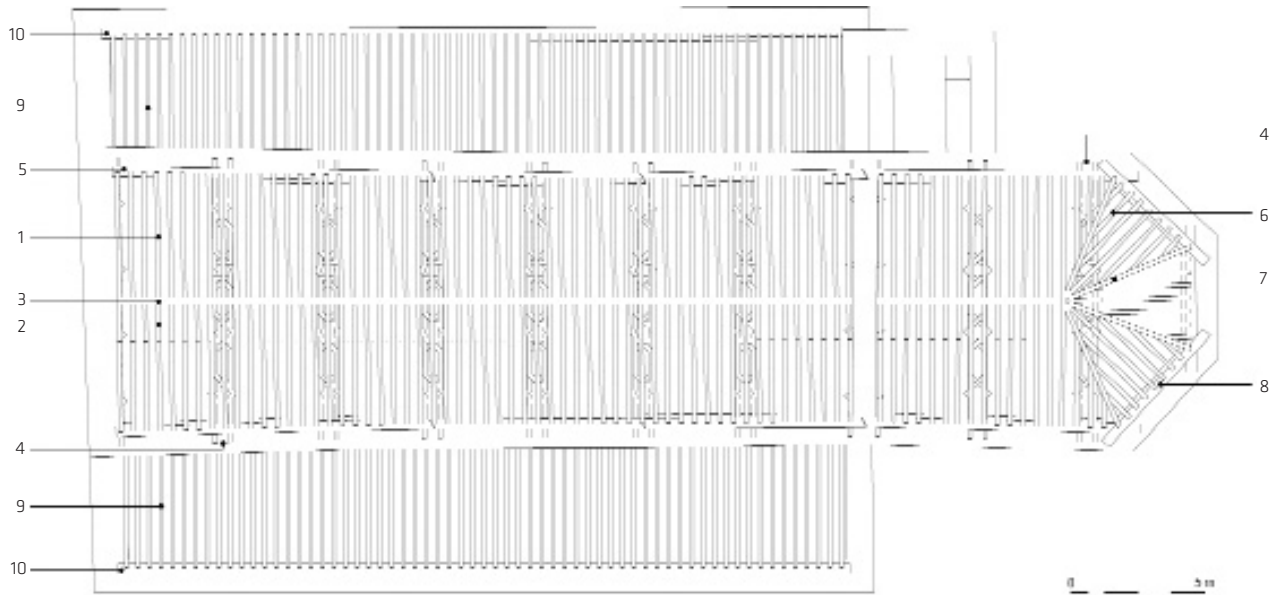
Armadura de par y nudillo. Nave central
1 Par 2 Nudillo 3 Hilera 4 Tirantes 5 Estribo

Armadura ochavada. Capilla Mayor
6 Péndola 7 Lima bordón 8 Cuadril
