## Cristo de los Vigías, siglo XVI. Investigación y Tratamiento

Eva Villanueva Romero  
Cinta Rubio Faure  
Eugenio Fernández Ruiz  
Lourdes Martín García  
Francisco Gutiérrez Montero  
Marta Sameño Puerto

*Centro de Intervención del IAPH*

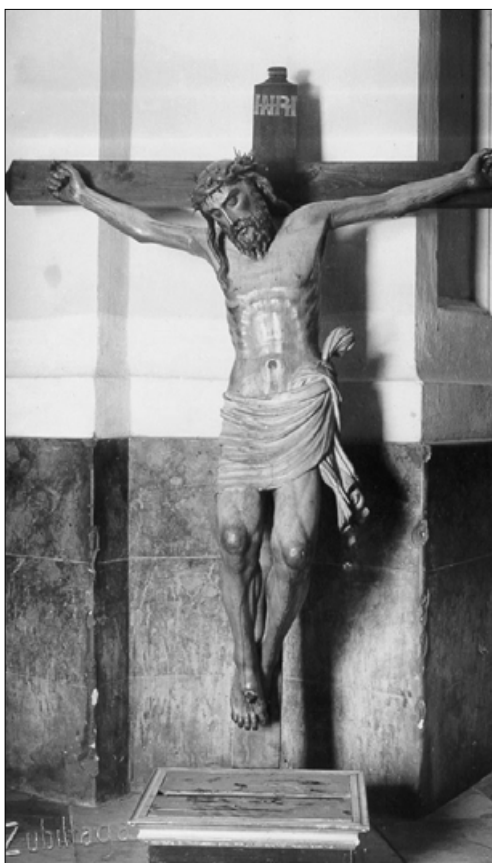
Foto 3: Cristo de los Vigías. 1943. (Archivo Temboury)

La presencia y actividad de insectos xilófagos es el principal agente de deterioro del soporte. La infección es antigua, en una foto datada hacia 1943 ya es posible ver un gran número de orificios de salida de insectos. La acción de los insectos es generalizada en todo el soporte, llegando en algunas zonas a quedar solamente una delgada lámina de madera y en otras, lamentablemente, a provocar la pérdida del soporte y consecuentemente de la policromía que sustentaba. Las uniones de las piezas que configuran la imagen no presentan pérdida de adhesión. El ensamble de los brazos que suele ser un punto de deterioro común en esculturas de esta tipología, presenta gran estabilidad, debido a la restauración realizada en 1986.

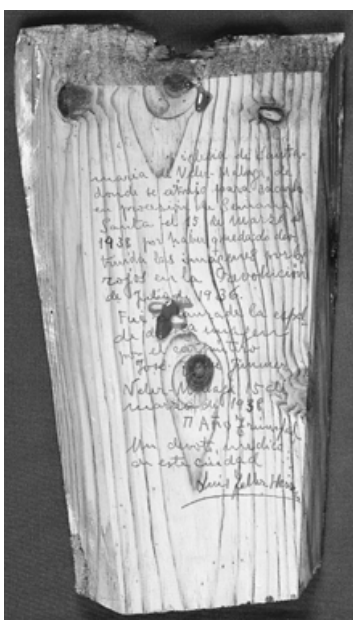
En la parte interior de esta pieza se descubre, durante el proceso de conservación-restauración realizado en el I.A.P.H., la siguiente inscripción: Este Cristo pertenece al/ retablo de la iglesia de Santa/ María de Vélez-Málaga, de/ donde se extrajo para sacarlo/ en procesión de Semana/ Santa el 15 de marzo de 1938 por haber quedado des-/truidas las imágenes por los rojos en la revolución/ de julio de 1936./ Fue restaurada la espal-/ da de esta ima-/ gen por el carpintero/

Foto 4: Inscripción en la parte interior de la tabla que cierra la zona posterior del Cristo.

José Tellez Jiménez/ Vélez-Málaga 15 de marzo de 1938/ II Año Triunfal/ Un devoto, médico de esta ciudad/ Luis Tellez Herrera/ (Foto 4).

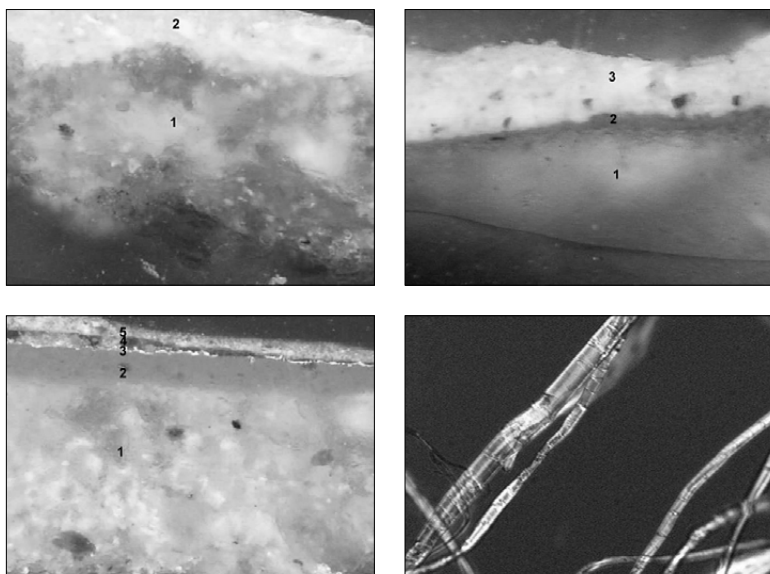
Fotos 16-19 (de izquierda a derecha; de arriba abajo): Microfotografías al microscopio de varias estratigrafías correspondientes a la policromía de la imagen y de las fibras del tejido de refuerzo del ensamble del brazo.

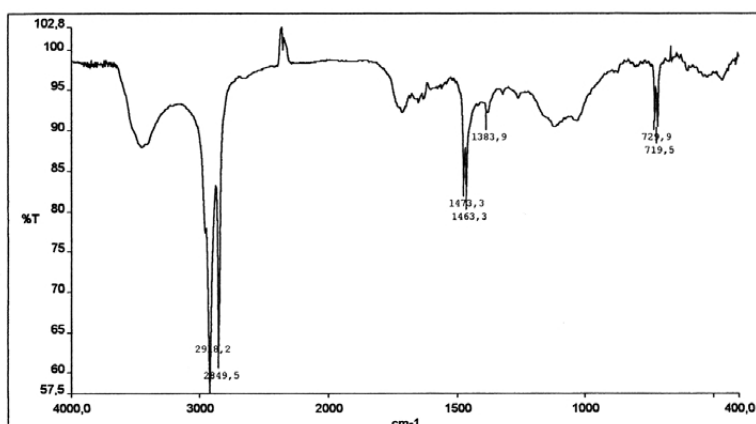
El espectro infrarrojo obtenido pone de manifiesto la presencia de una cera mineral parafínica. Esta cera está constituida por hidrocarburos saturados procedentes del petróleo (fig. 1).

Fig 1. Espectro infrarrojo de la capa de protección

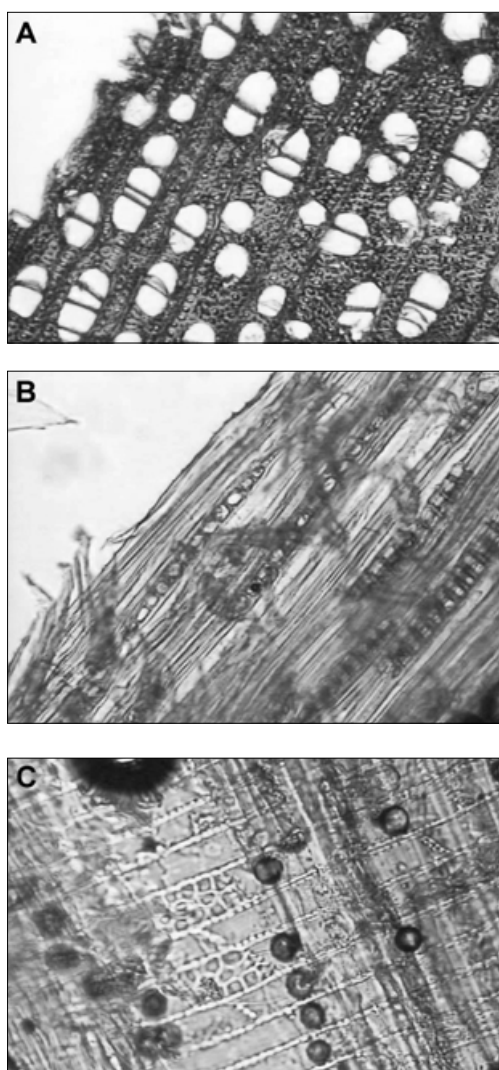
Foto 20: A: Sección transversal, 50x; B: Sección tangencial, 50x; C: Sección radial, 200x.

La muestra de madera de la escultura, se identificó como madera de *Populus* sp. (Foto 20). Anatómicamente, esta madera se caracteriza por poseer poros difusos (sección transversal), radios homogéneos uniseriados (sección tangencial y radial) y punteaduras de los radios grandes (sección radial).

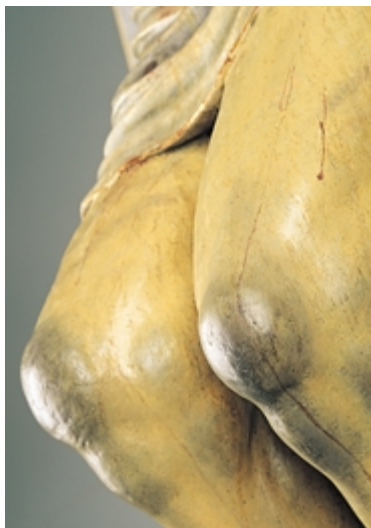
Foto 26: Detalle de las piernas después de la intervención.
