# MEMORIA

## Proyectos y Actuaciones

MEMORIA  
de Proyectos y Actuaciones  
en 1997

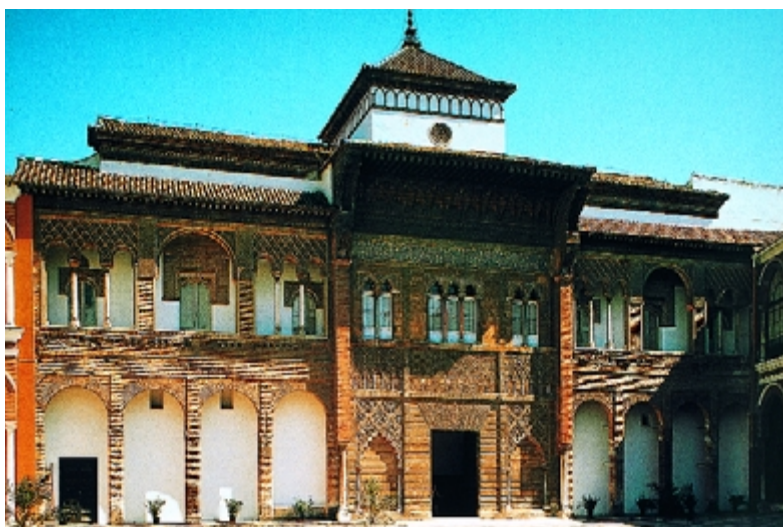
A petición de Patrimonio Nacional, se abordó el estudio técnico sobre el estado de conservación de la colección de obras de su titularidad existentes en varias dependencias de Los Reales Alcázares de Sevilla. Se trata de un estudio "previo" y de naturaleza global que, dadas las condiciones en que se realizó el análisis visual y la toma de datos, ofrece unos diagnósticos orientativos y provisionales que requerirán, posteriormente, estudios específicos detallados obra por obra. Los trabajos realizados podrán ser ampliados más adelante generándose entonces el documento definitivo, posiblemente haciendo una selección de las obras según las necesidades expositivas de Patrimonio Nacional, siguiendo criterios estéticos e históricos.

**Estado de conservación:** Como observaciones generales sobre el estado de conservación de la colección destacamos las deformaciones de diferente tipología que sufren las obras, unas en mayor proporción que otras, como consecuencia de problemas medioambientales y del inadecuado sistema expositivo, debido a lo cual es aconsejable una revisión del mismo que evite que se produzcan mayores daños.

**Propuesta de tratamiento:** Como medida provisional de tratamiento es aconsejable una limpieza superficial de las obras, anverso/reverso, especialmente de aquellas que se encuentran en lugares abiertos. Tras acometer las intervenciones necesarias en a cada obra se realizarán controles periódicos de las la mismas para revisar su estado de conservación y evitar de este modo una acumulación de daños.

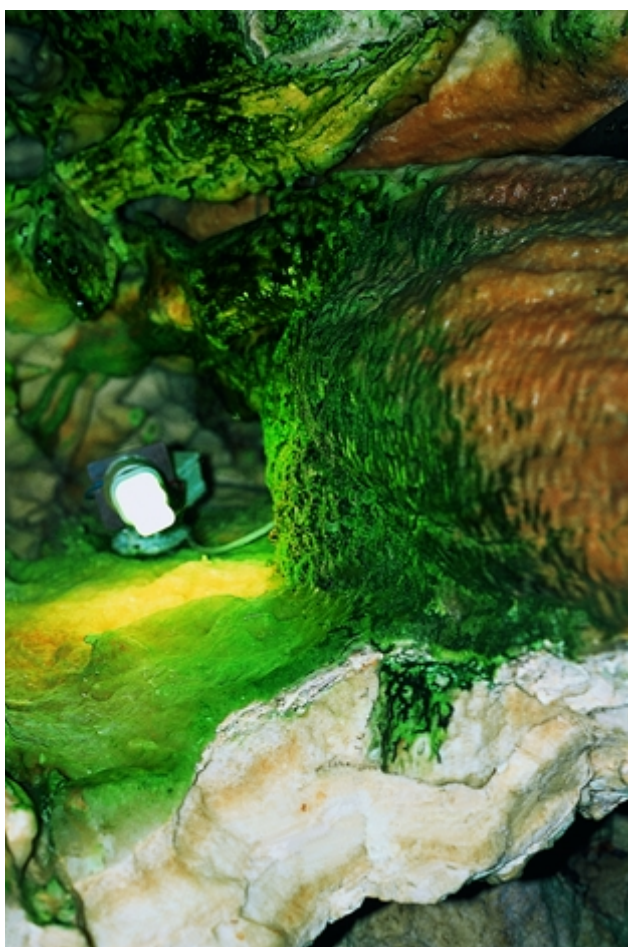
El interior de la cueva es un espacio totalmente oscuro. Las condiciones de iluminación existentes actualmente son completamente artificiales, por lo tanto, el desarrollo de organismos fotosintéticos en este espacio es artificial también. Esto quiere decir que las especies encontradas en este estudio no forman parte del componente biótico de la cueva. No obstante, se ha procedido a realizar los análisis relativos a la identificación de especies debido al deterioro que pueden causar algunas de éstas sobre el sustrato.

Por otro lado, también ha de tenerse en cuenta los distintos tipos de alteración que pueden ocasionar estos organismos en el interior de la cueva: deterioro estético, deterioro químico y deterioro físico.

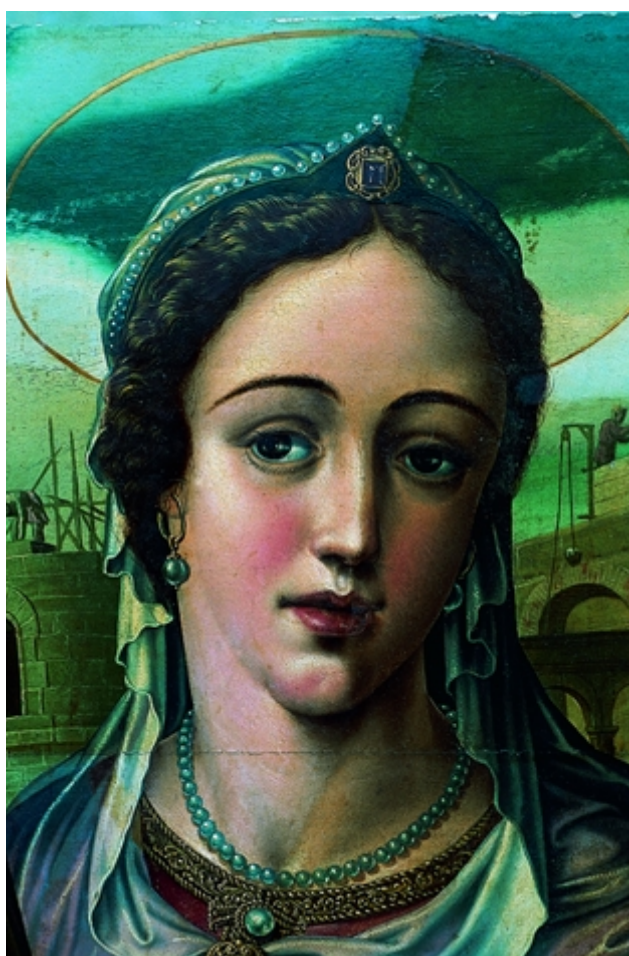
Esta tabla forma parte del retablo de la capilla de los Evangelistas ejecutado entre el 27 de mayo de 1553 y el 25 de marzo de 1555, siendo encargo del canónigo de la Catedral de Sevilla, don Sebastián de Obregón como heredero de don Pedro de Santillana, canónigo también de esta catedral.

Esta obra se encuentra situada concretamente en el lado derecho del banco del retablo de dicha Capilla, presentando la tabla en su ángulo inferior derecho la siguiente inscripción en una cartela en forma de papel desplegado "HERNANDVS STURMIVS ZIRICZEEN-CIS FACIEBAT, 1555".

El tratamiento del soporte ha consistido principalmente en la desinsectación con gases inertes, la fijación de grietas, colocación de injertos de madera de roble. Se ha devuelto la movilidad a los travesaños. Por el anverso se ha procedido a realizar la fijación del lienzo al soporte, de la preparación y película pictórica. La limpieza del barniz y la eliminación de repintes se efectuó tras determinar con el test de disolventes el más adecuado para ello. Las lagunas de preparación se estucaron y reintegraron con técnicas reversibles. Por último se aplicó un barniz final de protección.

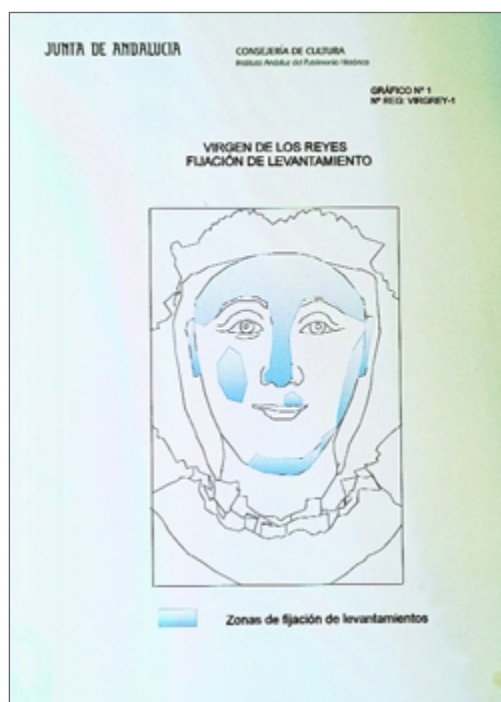
Tras la observación detallada del rostro, se detectaron levantamientos en forma de tiendas que coinciden por lo general con los bordes del craquelado tanto de las áreas originales como de áreas de reintegración (inter-

La obra ha sido intervenida en las dependencias del tesoro anexas a la Capilla Real donde se ubicó de forma provisional el taller de restauración necesario para proceder a aplicar los tratamientos que requería la imagen con garantías y seguridad. Dichos tratamientos se llevaron a cabo durante el mes de junio-julio y comprende básicamente la ejecución de las actuaciones encaminadas a eliminar las alteraciones más significativas presentes en la policromía del rostro de la Virgen (levantamientos) con objeto de evitar deterioros progresivos que diesen lugar a pérdidas de la capa policroma, así como, la presentación estética de las lagunas estucadas de esta zona para facilitar la comprensión y recuperar la unidad formal perdida en esta área tan vital de la imagen.

Estucado de las lagunas presentes en la policromía del rostro de la Virgen con sulfato de calcio (yeso de Bolognia) aglutinado en cola animal. Este tratamiento ha sido realizado en aquellas áreas donde está visible el estrato de preparación o el soporte de madera, como consecuencia de la pérdida de policromía o de la acción de los alfileres

Protección superficial de las áreas intervenidas del rostro de la Virgen con barniz de retoque Surfing de la casa comercial Lefranc Bourjouis.

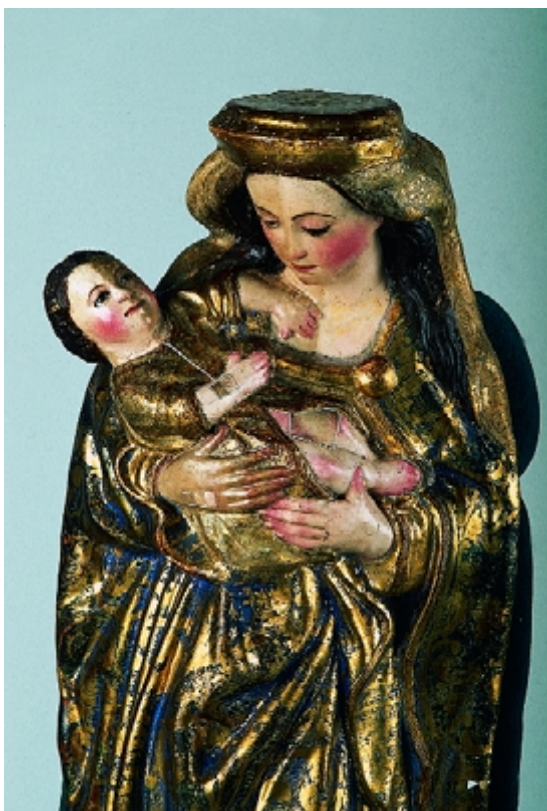
| <b>UBICACIÓN:</b> | <b>Ermita de Ntra. Sra. de los Remedios. Villarrasa. ( Huelva)</b> |

La principal alteración que presentaba el soporte eran las grietas y fisuras originadas en la pasta de papel y en las telas encoladas, ocasionadas fundamentalmente en los laterales por las tensiones que transmitía el sistema de sujeción del antiguo pollero sobre el reverso. Hay que tener en cuenta el considerable peso del manto que habitualmente viste a la imagen, así como su uso procesional. En la cabeza y cuello del Niño debido a su fragilidad también se localizaban numerosas grietas. En la peana de madera se identificó un ataque puntual de insectos xilófagos.

En los estratos de policromía se detectaron las siguientes alteraciones repartidas por su superficie: falta de adhesión al soporte, grietas y cuarteados, desgastes, pérdidas, repintes y un oscurecimiento mas acusado en las carnaciones originado por la acumulación del humo de las velas.

Los tratamientos aplicados en el soporte consistieron fundamentalmente en su consolidación material mediante el resane de grietas y fisuras, desinsectación de la escultura con gases inertes, así como la eliminación de algunos elementos metálicos. Una vez realizada la fijación de los estratos policromos con problemas de adhesión se procedió a la eliminación de la suciedad superficial, remoción del estrato de barniz y repintes. Las lagunas se estucaron con aparejo tradicional y fueron reintegradas cromáticamente con técnica reversible. Por último se aplicó una capa de protección generalizada.

Además se sustituyó el antiguo pollero por un nuevo sistema que permite la colocación del manto, ráfagas y corona de forma totalmente independiente a la escultura.

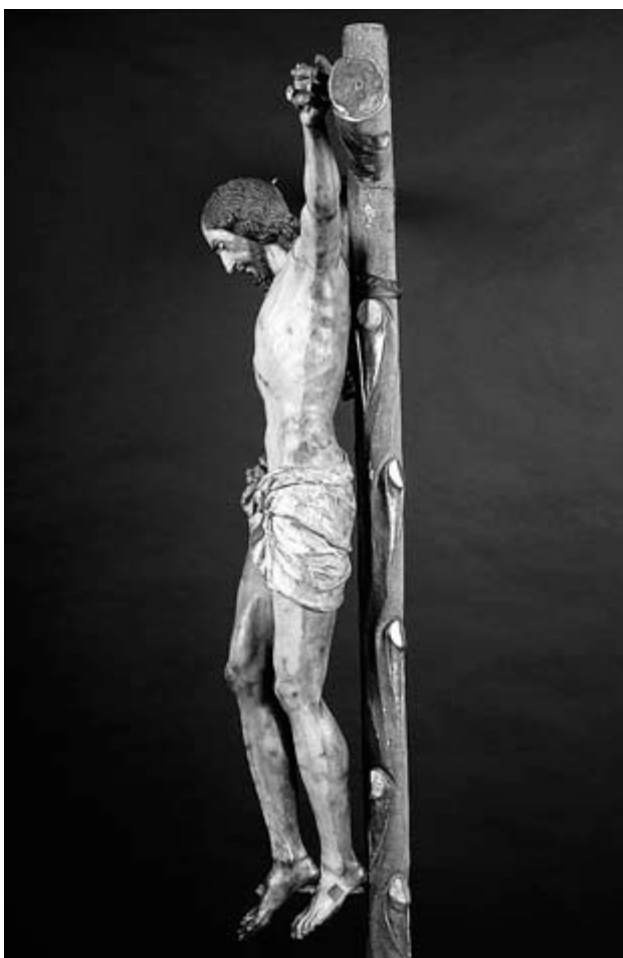
**UBICACIÓN: Iglesia del convento del Santo Ángel Custodio. Granada**

Presentaba un estado de conservación general deficiente, producido principalmente por el desensamblaje de ambos brazos. Estaban sujetos sólo por pequeños clavos con el consiguiente peligro de desprendimiento, sobretodo el izquierdo.

En el tratamiento de la cruz se hizo una actuación similar. Se fijaron los estratos, se realizó una limpieza superficial y una eliminación de repintes. Se ensamblaron las piezas con nuevas espigas y se realizó una reintegración cromática.
