## Intervención en la muralla de La Hoya de Almería

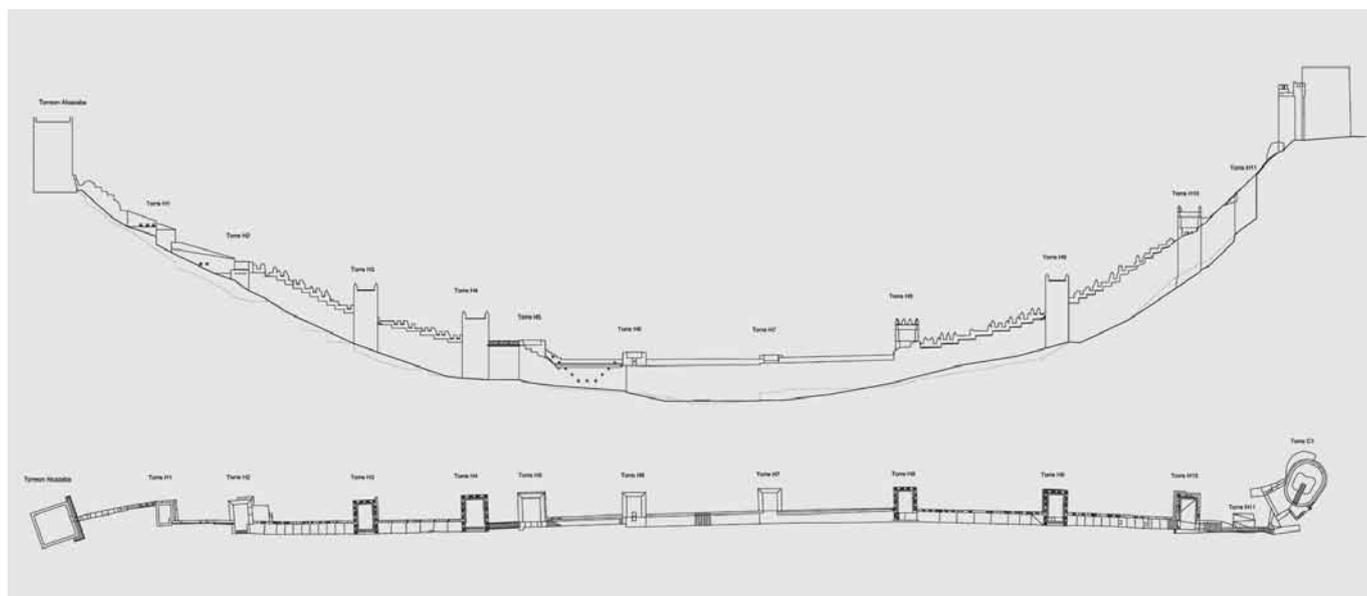
Levantamiento del desarrollo completo de la muralla de la Hoya: planta y alzado sureste. Para la localización de las distintas partes se emplea la nomenclatura de la ficha diagnóstico, que identifica las torres como H1,... H11, siendo la primera la más próxima a la Alcazaba y la última la más próxima al cerro de San Cristóbal, mientras que los tramos de muro se nombran con las dos torres entre las que se encuentran. Plano: Jesús M. Basterra Pinilla
