La restauración de la Puerta de Córdoba en Carmona: del proyecto a la obra

Antonio Tejedor Cabrera

Dr. Arquitecto

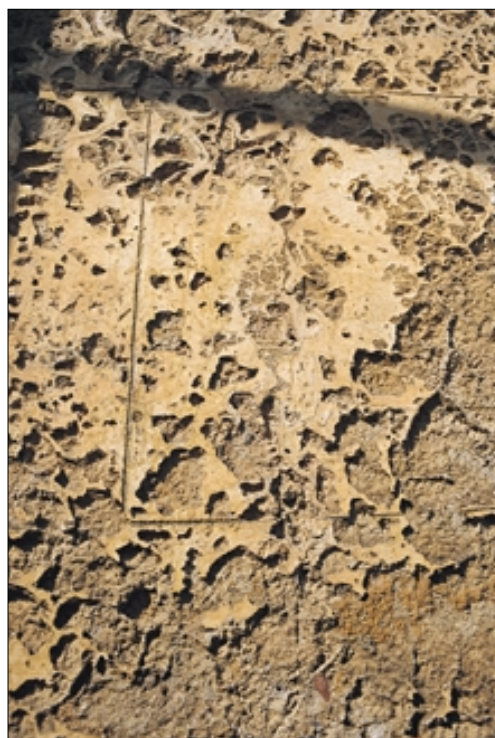
Fig. 5. Detalle del torreón sur con restos de revocos esgrafados que han sido conservados.

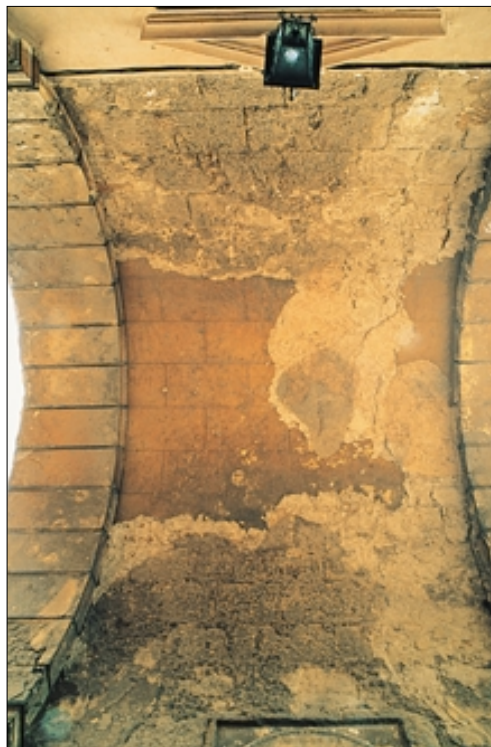
Fig. 9. Vista cenital de la bóveda.

Estructuralmente la Puerta de Córdoba no presentaba patologías de gravedad que pusieran en riesgo su integridad, excepto en el lienzo norte. Las grietas observadas en el vano central junto al arco oriental podían tener su origen tanto en una escasa trabazón de los paños de fachada respecto del relleno de la bóveda y de los paños de fachada del ático respecto de sus muros laterales de cerramiento, como en las vibraciones producidas por el paso de vehículos a través del vano central. Estas grietas podían estar más o menos estabilizadas teniendo en cuenta que la cimentación descansa directamente sobre un terreno de transición a margas de gran capacidad resistente. A pesar de ello se recomendó al Ayuntamiento de Carmona la restricción del tráfico pesado bajo la Puerta como medida preventiva.

Consolidaciones menores fueron el cosido de las grietas observadas en los muros de piedra y ladrillo, tanto en la bóveda del vano central como en las fachadas, mediante llaves de acero inoxidable e inyección de resina epoxi y sellado de grietas y fisuras en la piedra con mortero de Primal. Para la ejecución de este lienzo ha sido muy importante localizar una cantera en uso en Alcalá de Guadaíra, de donde extraer la piedra alcoriza de naturaleza similar a la existente en el monumento.

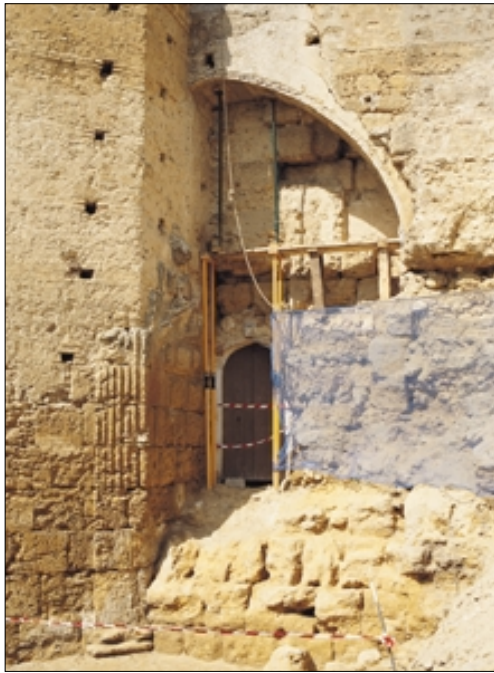
Fig. 10. Estado del lienzo norte al inicio de la obra.

Otros problemas de carácter estructural se producían en los lienzos norte y sur, mucho más graves en el lado norte debido a la pérdida de la cortina muraria de sillares (*opus quadratum*) que había dejado al descubierto el *emplekton* romano y en precaria estabilidad los recrecidos de tapial que se superponen. Desconocemos el momento en que se dispuso el arco de descarga de traza apuntada y el relleno ataluzado que le acompañaba aunque nos hablan de problemas de estabilidad desde muy antiguo que no quedaron resueltos, dadas las grietas y pérdidas que presentaban ambos. Todo ello se agravaba, aun más, por la pérdida de masa y socava del alcor en las proximidades del lienzo, lo que en la práctica se traducía en una pérdida recíproca de sustentación⁷.
