Sistema de seguimiento y análisis del comportamiento mecánico del Giralddillo

Mario Solís Muñoz, Antonio Romero Ordóñez, Pedro Galvín Barrera y José Domínguez Abascal
Grupo de Estructuras, Escuela Técnica Superior de Ingenieros, Universidad de Sevilla

En este artículo se realiza una descripción del sistema de instrumentación instalado y del proceso de gestión y análisis de los datos obtenidos. Se presentarán también algunos de los resultados más significativos alcanzados durante los dos primeros años de funcionamiento del sistema.

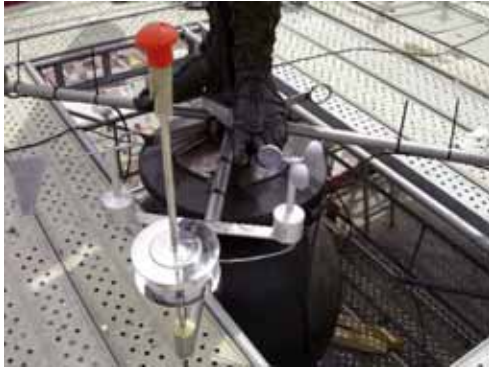
④ Anemómetro y veleta sobre la estructura del pararrayos / FUENTE: GRUPO DE ESTRUCTURAS, UNIVERSIDAD DE SEVILLA

Para la caracterización de la acción del viento se ha instalado un anemómetro y una veleta en la estructura del pararrayos, registrándose así la velocidad y dirección del viento incidente sobre el Giraldillo.

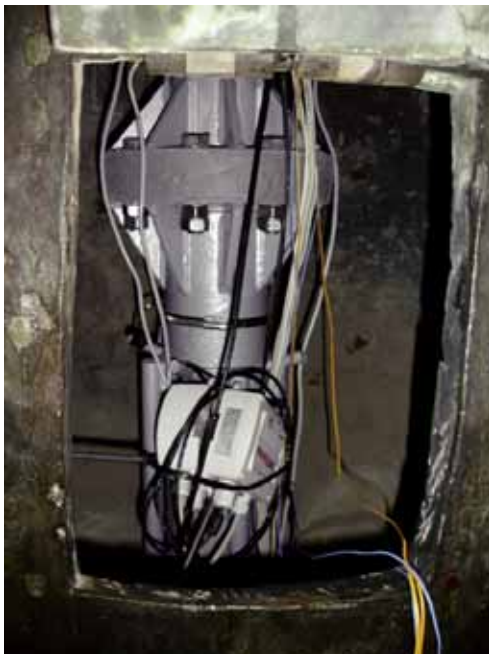
④ Cableado e instalación de sonda de temperatura y humedad en el interior de la Tinaja / FUENTE: GRUPO DE ESTRUCTURAS, UNIVERSIDAD DE SEVILLA

El ambiente externo e interno en que se encuentra la escultura se registra mediante un par de sondas de temperatura y humedad ubicadas en el exterior y en el interior de la tinaja.

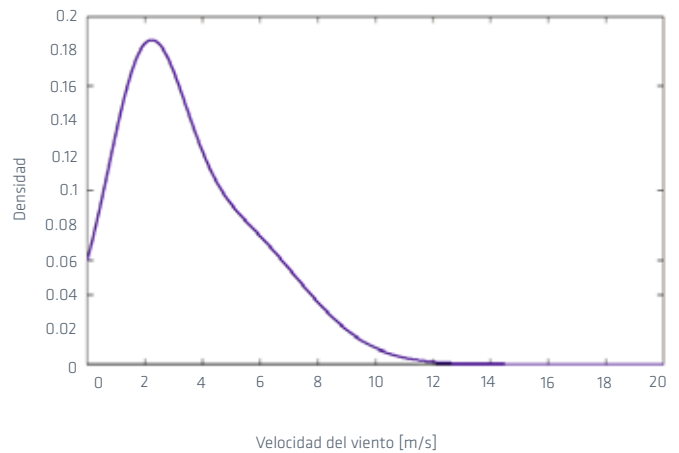
➋ Distribución estadística de la velocidad del viento / FUENTE: GRUPO DE ESTRUCTURAS, UNIVERSIDAD DE SEVILLA

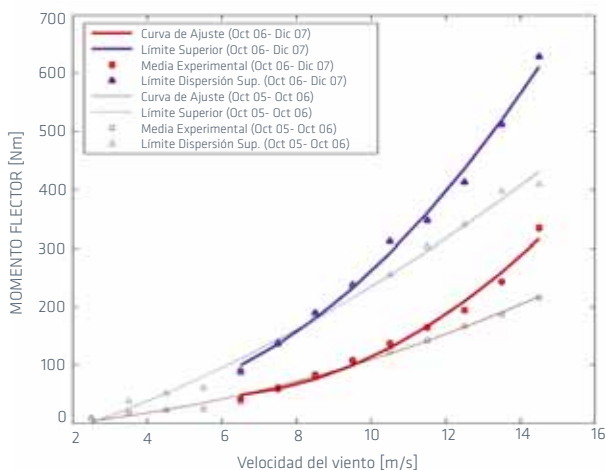
➎ Correlación entre esfuerzo flector en el eje de giro y velocidad del viento / FUENTE: GRUPO DE ESTRUCTURAS, UNIVERSIDAD DE SEVILLA

ce un esfuerzo de flexión constante en el eje de giro que es registrado mediante los dos puentes de extensometría. A este esfuerzo de valor constante se suma el provocado por la acción del viento sobre la escultura. La componente producida por el viento provoca pequeñas oscilaciones en torno a un nivel cuasi estacionario relacionado con la excentricidad del centro de masas del Giraldillo y la orientación que tenga en cada momento, de forma que la detección de las variaciones de estos niveles permiten conocer en todo momento la orientación del Giraldillo.
