La Alhambra inicia dos nuevos proyectos de intervención con el apoyo del IAPH

Sala de los Reyes

Fuente del Patio de los Leones

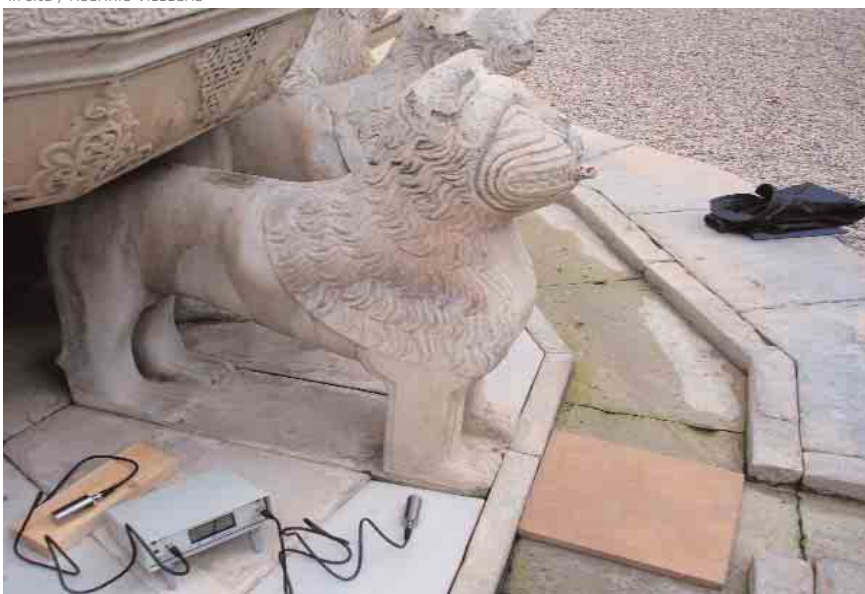
Realización de estudio de propagación de ultrasonidos in situ / ROSARIO VILLEGAS

En referencia a la Fuente de los Leones, el Instituto se está encargando de dos tipos de estudios. Por una parte, se están aplicando diversas técnicas no destructivas para el examen de las esculturas de los leones. Antes del desmontaje se han inspeccionado por medio de ultrasonidos, trabajo que se completará durante el transcurso de la restauración. En la primera fase de la intervención, dentro del taller, se ha llevado a cabo el examen gamma-gráfico previa comprobación de que dicha ubi-

cación reúne todas las medidas de seguridad requeridas por el Consejo de Seguridad Nuclear. Ambos estudios son útiles para determinar la presencia de piezas metálicas, grietas o fisuras, reparaciones con morteros diversos, así como para obtener de forma cualitativa una valoración de las características mecánicas del mármol. El estado interno de las conducciones de agua se comprueba al examinarlas por endoscopia, lo que servirá, junto con los resultados de las pruebas anteriores, para determinar la presencia de tubo interno de plomo o de posibles depósitos calcáreos.

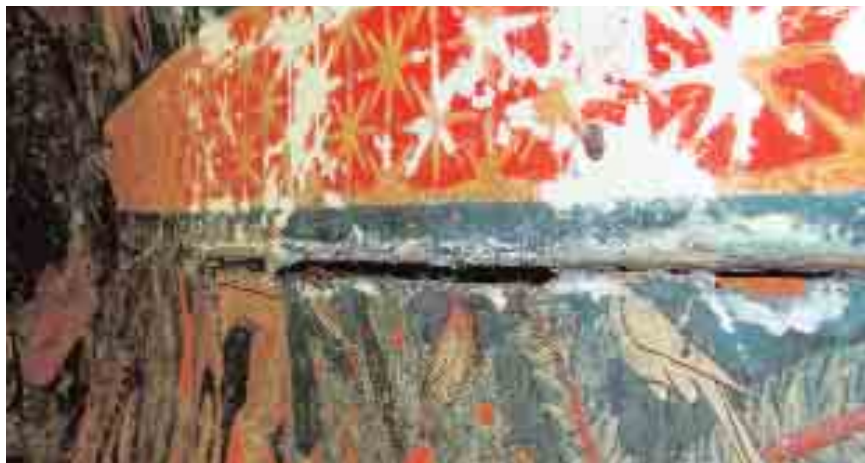
Detalle del estado de conservación del soporte y de las pinturas / JOSÉ MANUEL SANTOS MADRID, IAPH

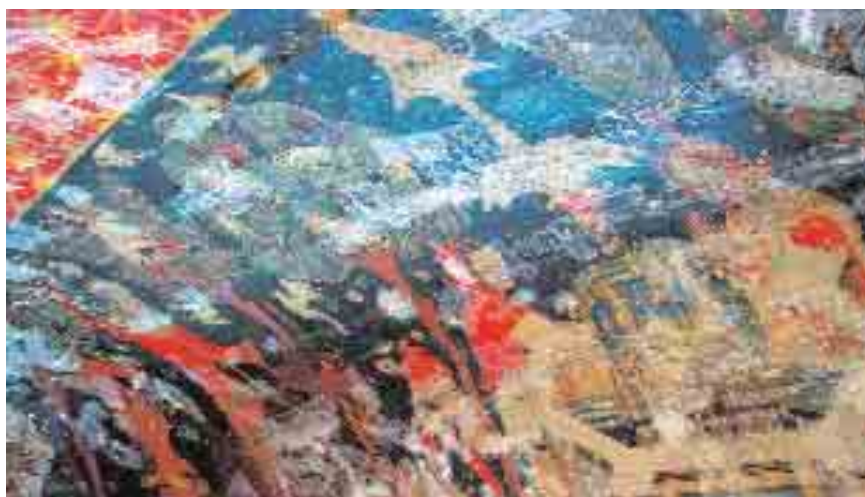
Fijación preliminar y aplicación del primer "facing" de protección / JOSÉ MANUEL SANTOS MADRID, IAPH

Estas acciones conservativas se definen en el proyecto *Pinturas de La Sala de los Reyes. Alhambra, Granada. Fase: ejecución proyecto de intervención de urgencia: fijación preliminar y facing de protección*, elaborado por el IAPH y actualmente en curso de ejecución, cuyo objeto es fijar y proteger el conjunto pictórico-soporte y aplicar por su anverso una contraforma de sujeción que permita efectuar las actuaciones que requiere el inmueble y estudiar e intervenir el reverso de las pinturas. Concebido como un conjunto indivisible que parte del conocimiento para llegar a la actuación, el proyecto se realizará "in situ", sin apear ni desmontar las pinturas, lo que implica que las acciones que se realicen han de estar perfectamente definidas y coordinadas.
