ESTUDIOS CIENTÍFICOS

ESTUDIOS BIOLÓGICOS. Marta Sameño Puerto, IAPH

Estudio de factores biológicos de alteración (análisis botánico) y evaluación de tratamientos biocidas

ESTUDIOS GEOLÓGICOS. Jesús Espinosa Gaitán y Esther Ontiveros Ortega, IAPH

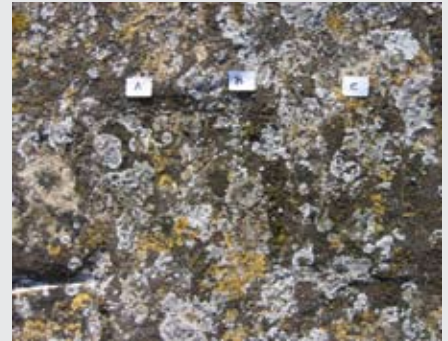
Toma de muestras. Foto: Marta Sameño Puerto

Los productos estudiados se seleccionaron en base a su empleo en la restauración pétreo y está probada su eficacia a largo plazo. Estos biocidas se probaron in situ mediante aplicación sobre el sustrato con pincel y, posteriormente, se realizaron ensayos de laboratorio en los que la aplicación del producto se realizó por inmersión de las probetas durante 24 horas. La eficacia de los distintos tratamientos fue estudiada antes y después de la aplicación de los biocidas mediante observaciones directas de los organismos en distintos intervalos de tiempo y mediante el uso del estereomicroscopio, del microscopio óptico y del microscopio electrónico de barrido.

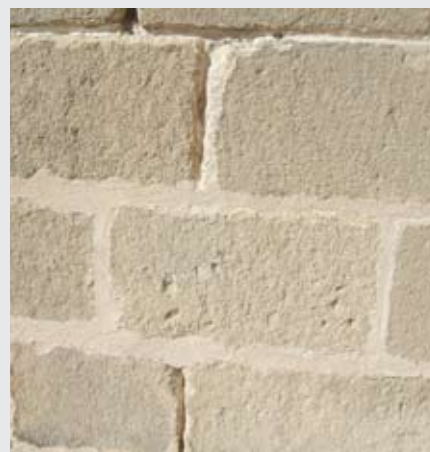
Aplicación del mortero seleccionado como material de juntas. Foto: Esther Ontiveros

Los morteros de cal en pasta al contener mayor proporción de agua, el proceso de difusión del CO₂ se ve dificultado al principio pero a cambio este componente favorece la interacción entre el árido y la pasta, transmitiendo a la cal mayor poder aglomerante. Por esta razón se aconsejó el empleo de los morteros de cal en pasta y como árido la sílice o mezcla de sílice y carbonatos, al ser los que mejor se comportaron frente a la durabilidad. Este hecho se explica porque el aporte de estos áridos al mortero incrementa la microporosidad y su capacidad de perder agua, aspectos que como hemos indicado anteriormente favorecen la carbonatación. Se desaconsejó el aporte de aditivo porque fueron las probetas que dieron peor resultado independientemente del tipo de cal utilizada.

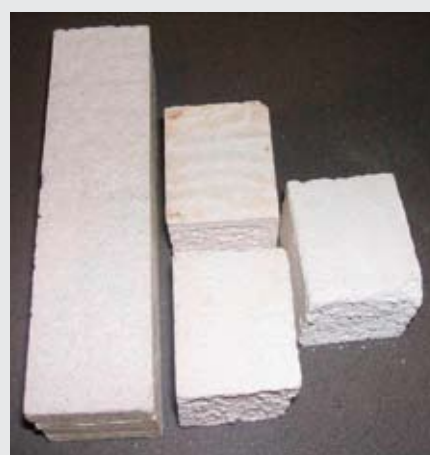
Probetas diseñadas para su posible aplicación como morteros de reposición. Foto: Esther Ontiveros

Siguiendo estos planteamientos para la intervención en la iglesia de San Miguel de Jerez se aconsejó la aplicación de un mortero de cal para reposición. Los criterios de selección de las materias primas se hicieron en base a la composición del mortero original. Se seleccionaron dos tipos de cales (en pasta y en polvo) de fabricación artesanal, dos tipos de áridos (cuarzo normalizado y carbonatos de un suministrador de los alrededores de Arcos de la Frontera) y polvo de ladrillo actual como aditivos. Se unificó la granulometría de estos tres componentes para reducir las variables. Se diseñaron ocho tipos de morteros cuya composición y dosificación se indica en la tabla adjunta.

Tipos de probetas diseñadas (EN-UNE 1015-2 y EN 1015-11)
