El IAPH concluye los trabajos de conservación de la antigua capilla del Palacio de San Telmo

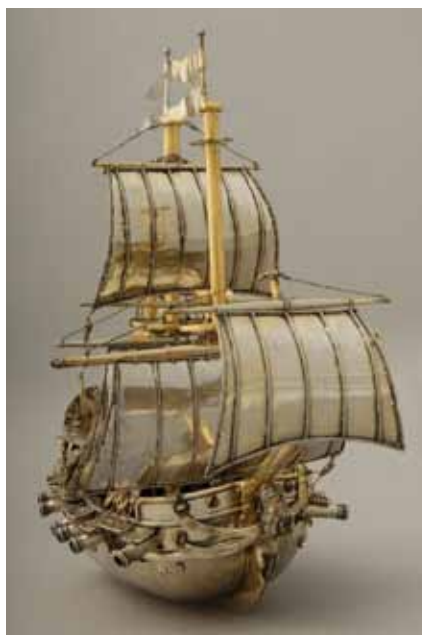
Galeón de la Virgen del Buen Aire (Juan de Garay, 1725). Foto: José Manuel Santos Madrid, IAPH

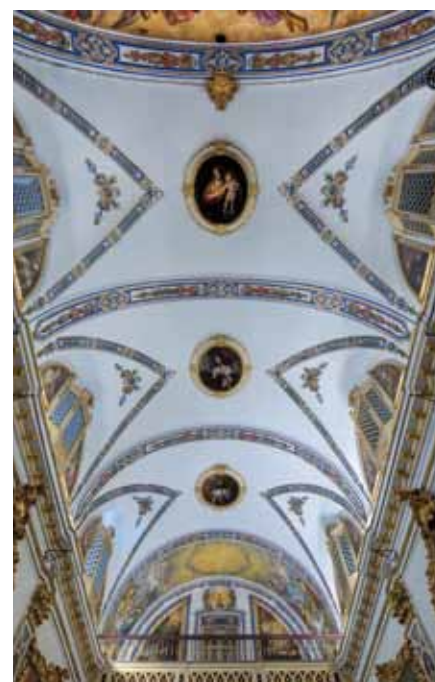
Bóveda de la capilla y programa iconográfico época romántica, 1850. Foto: José Manuel Santos Madrid, IAPH

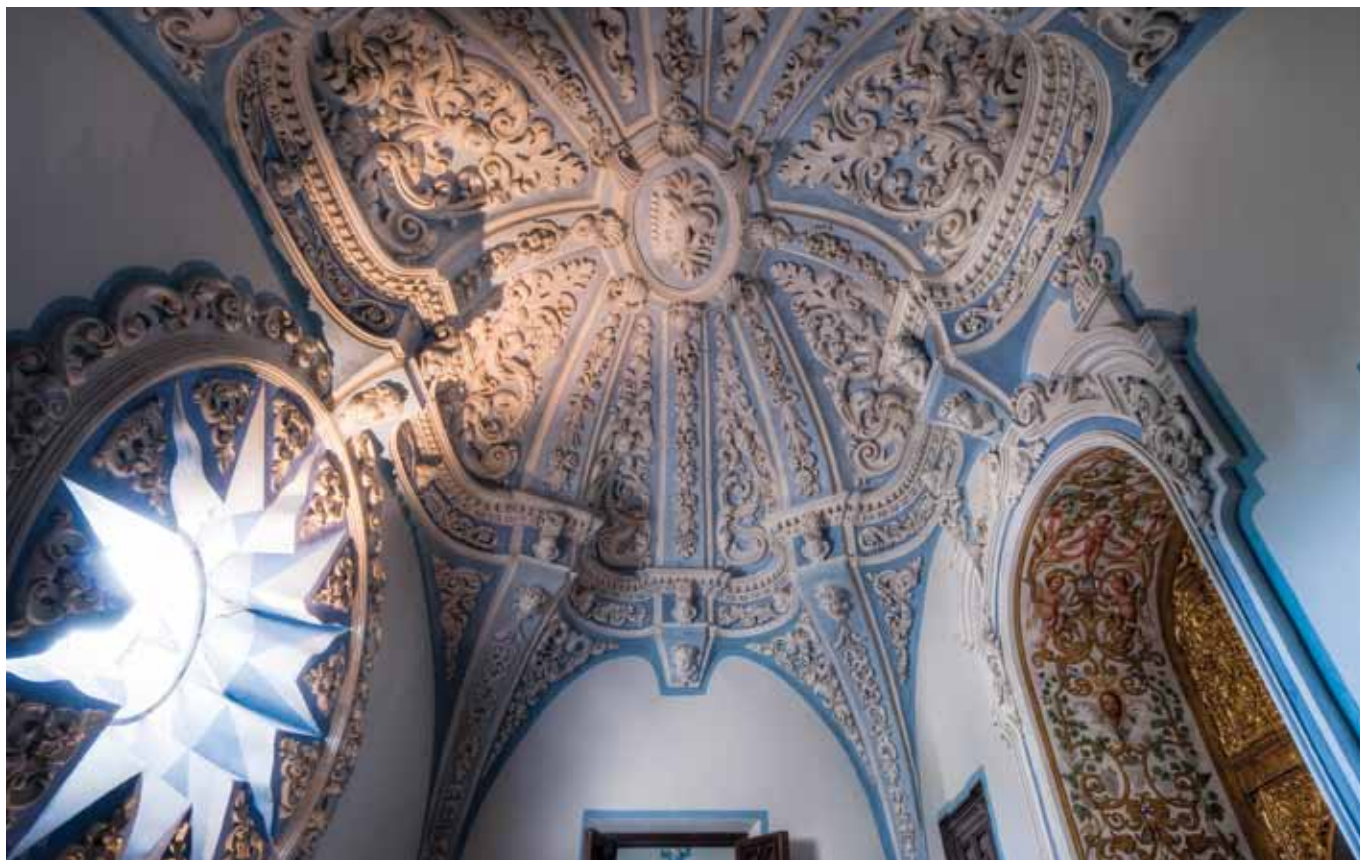
Bóveda con decoración de yeserías en el camarín alto (Antonio Matías de Figueroa y Domingo Martínez, 1724-5). Foto: José Manuel Santos Madrid, IAPH
