El IAPH colabora con el museo de Málaga en la conservación y puesta en valor de un hipogeo púnico

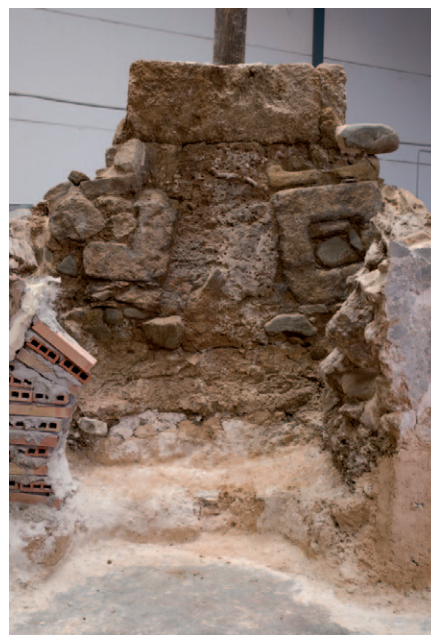
Detalle del interior del fragmento que conforma la entrada a la cámara

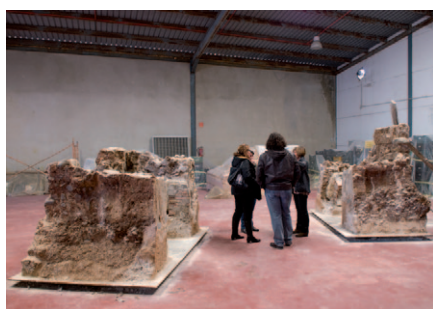
Estado actual del hipogeo en el centro de colecciones del museo de Málaga
Fotos: Fondo Gráfico IAPH (José Manuel Santos Madrid)

En 2011 la Dirección General de Museos y Promoción del Arte de la Consejería de Cultura encargó al Instituto Andaluz del Patrimonio Histórico los trabajos centrados en la eliminación del bloque de hormigón que, en su día, fue fabricado para la extracción de la cámara funeraria. Esta intervención se enmarcaba en una encomienda de gestión al IAPH para llevar a cabo la conservación y restauración de seis bienes del museo de Málaga, uno de los cuales es el citado hipogeo. Los trabajos ya concluidos fueron ejecutados conforme a los criterios y metodología del Centro de Intervención, entre los meses de noviembre de 2011 y enero de 2012, en las instalaciones que el museo de Málaga tiene en el Parque Tecnológico de Andalucía.

Se trató de una intervención de gran complejidad, fundamentalmente por los problemas derivados de la retirada del hormigón que aprisionaba la estructura arqueológica y por su propia consistencia, que han sido resueltos satisfactoriamente.
