Tras la bruma. Megalitos, difusión y conservación en el noroeste de España

Fernando Carrera Ramírez, Escola Superior de Conservación Restauración Bens Culturais de Galicia

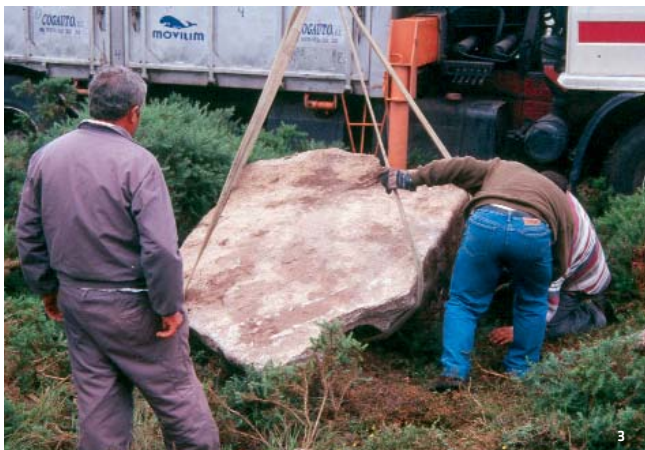
3. Traslado de las losas de Monte dos Marxos, tras su localización a 1 km del yacimiento original / FOTO: FERNANDO CARRERA

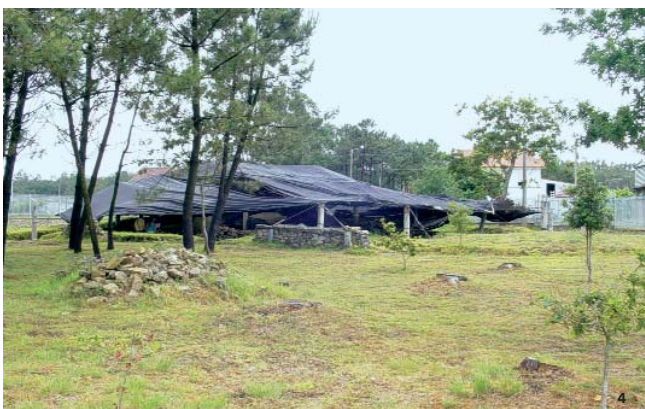
4. Cubierta provisional sobre el Dolmen de Dombate / FOTO: FERNANDO CARRERA

→ Actuaciones de exhibición compleja: se trata de aquellos casos en los que, como garantía de protección del arte parietal aunque también como parte del proyecto museográfico se ha optado por colocar una cubierta sobre el monumento (Dombate: BELLO DIÉGUEZ et al., 1997) (imagen 4) o incluso reconstruirlo (Chan de Castiñeiras 1: CASTRO; VÁZQUEZ, 2007). Ambas actuaciones están en ejecución y no puede ser por el momento valorado su interés y efectividad.

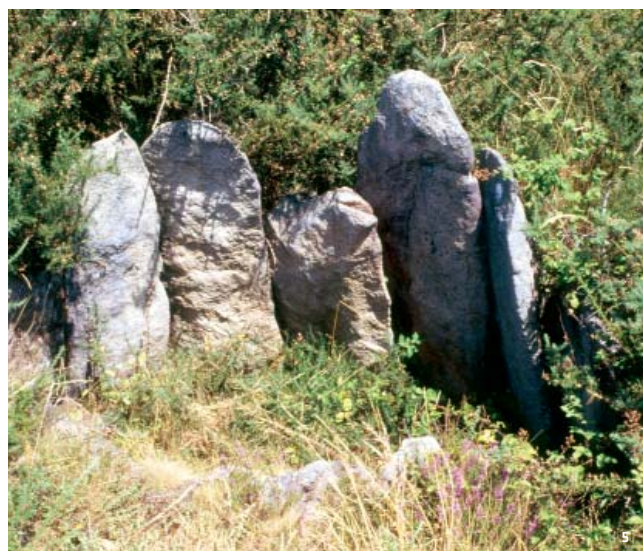
→ Actuaciones no consolidadas: En algunos casos se ejecutaron, al finalizar los proyectos de excavación, escuetas acciones de exhibición (recolocación de ortostatos, limpiezas, etc.) que quizá deberían haberse completado con otras más complejas sin embargo nunca realizadas: es el caso de Os Campiños (FUENTE ANDRÉS, 1988), Parxubeira (RODRÍGUEZ CASAL, 1988) o Chan de Armada. Este tipo de intervenciones apenas parecen haber atraído la atención de las autoridades y carecen de tratamiento alguno de mantenimiento, consecuencia de lo cual muestran estados de abandono ocasionalmente graves (Chan de Armada, Os Campiños) (imagen 5).

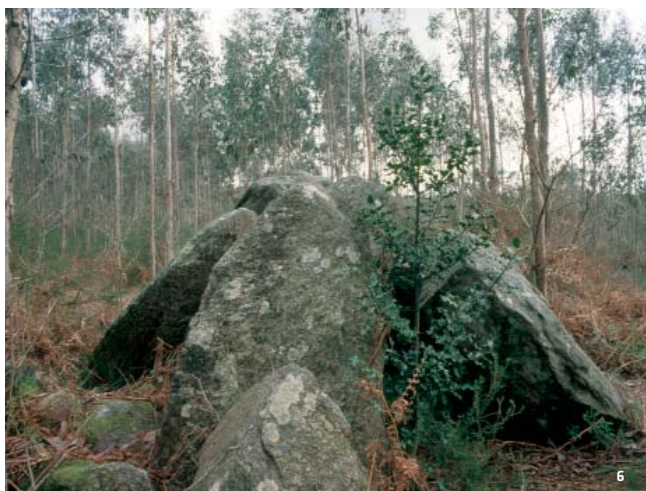
6. Estado actual de la estructura megalítica de Anta de Serramo / FOTO: FERNANDO CARRERA

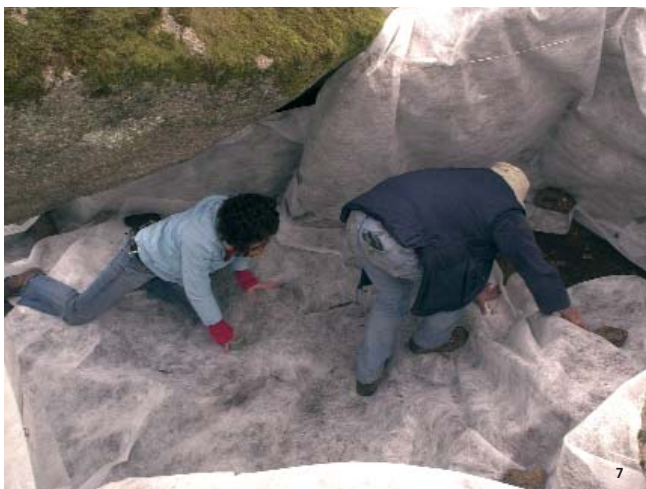
7. Proceso de tapado del dolmen de Os Muiños. Colocación de geotextil / FOTO: FERNANDO CARRERA

donde las pinturas siguen expuestas a la alteración natural y antrópica. Un caso de protección de la pintura megalítica frente al deterioro lo constituyen los proyectos de re-enterramiento de Mota Grande (CARRERA RAMÍREZ, 1994) o el Dolmen de Os Muiños (CARRERA RAMÍREZ, 2008) (imagen 6).

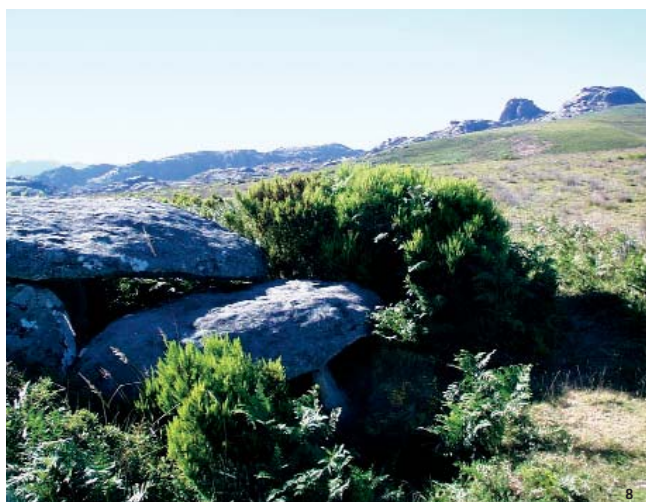
8. Casa da Moura Ourense / FOTO: FERNANDO CARRERA
