Rehabilitación del antiguo Molino Viejo, actual Hacienda rural *Capricho Andaluz*. Un ejemplo de rehabilitación del patrimonio agrario en la campiña cordobesa

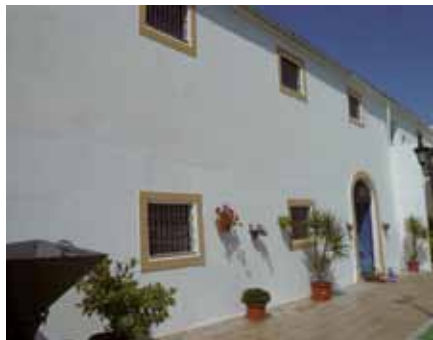
La almazara desde el patio. Foto: María Yllescas Ortiz

No obstante, es la almazara, nave dedicada al proceso de transformación en aceite, la que más interés posee de dicho cortijo. El sistema utilizado en la almazara no es el originario, ya que en su día fue transformado para pasar de molino de prensa de viga al de tipo hidráulico, respondiendo su cambio a criterios de mayor productividad y al aumento de su plantío de olivar.

En la actualidad, esta hacienda rural mantiene como un ejemplo del patrimonio de la cultura del aceite todo el complejo de naves dedicadas a la producción del aceite ya que esta almazara estuvo en activo hasta mediados del siglo XX. La almazara se localiza en la planta baja del cuerpo más septentrional del patio; aquí se puede interpretar con claridad todo el proceso de la elaboración del producto, el cual se inicia con la carga de la aceituna proveniente de la recogida mediante una tolva y un tornillo sinfin que da paso al interior de la nave y a la prensa de rulos de piedra, en este caso accionada mediante energía de tipo hidráulica, para su primera molienda, pasando posteriormente a otra prensa de cachos de esparto desde la que, por medio de unos canalillos en el suelo, pasa a los pozuelos para la decantación, así como su posterior almacenamiento en grandes bidones metálicos. Este proceso se realizaba de un modo ya industrial, utilizando la energía del vapor de agua y posteriormente la eléctrica como motor de fuerza, siendo uno de los pri-

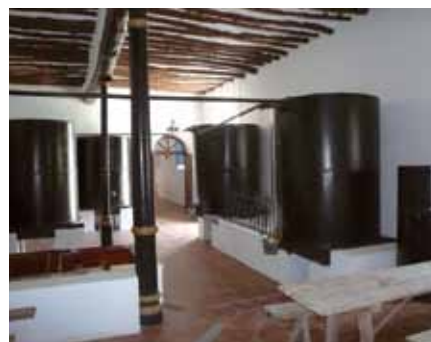
Vista de la sala de almacenaje.
Foto: María Yllescas Ortiz

Toda la maquinaria existente data del siglo XIX, momento de máximo apogeo de la industria del olivar, habiendo sido realizada en las Compañías de Fundición La Cordobesa, en la de Rupero Heaton de Málaga, y en la de Félix Martínez y Compañía, de Córdoba, tal y como se observa grabado en ella. Conectadas con la sala de almacenaje se encontraban las antiguas cuadras, de las que todavía se puede observar su estructura de una nave longitudinal dividida por arcos de medio punto. Las cuadras, al igual que la almazara, tenían acceso individual desde el patio de labor. En la planta alta de este cuerpo se localizan las dependencias para el alojamiento de los trabajadores temporeros, en las que destaca la división de las estancias tanto por sexo como por familias, las cuales se alojaban en habitáculos pequeños con acceso independiente aunque diáfanos por su parte superior. Conserva la estructura originaria de nave dividida por grandes arcadas de medio punto sobre pilastras, referencia de un anterior uso de almacenamiento.
