El Ayuntamiento de Utrera inicia la recuperación y puesta en valor de la recién descubierta sinagoga del Niño Perdido

Antonio Jaramillo Morilla, Francisco Manuel Hidalgo Sánchez, Jaime Paneque Carmona | Universidad de Sevilla

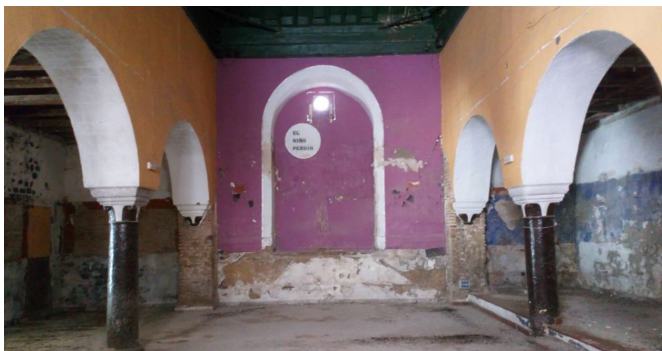
Vista general de la nave de la sinagoga durante una visita con estudiantes | foto Antonio Jaramillo Morilla

Hasta ahora los arqueólogos han realizado tres sondeos estratigráficos, además de seis catas paramentales. Los resultados de estas inspecciones han confirmado que se trata de los restos de la sinagoga mencionada por Caro (1604). Los hallazgos más relevantes han sido, por un lado, el descubrimiento del *hejal*² y sus escalones de acceso y, por otro, la aparición del banco perimetral característico de las sinagogas³.

Además, se ha podido determinar que la nave central de la que fue iglesia del Hospital es la única nave que tenía la sinagoga. Por tanto, la operación de transformación en iglesia consistió en añadir dos naves laterales, hora-

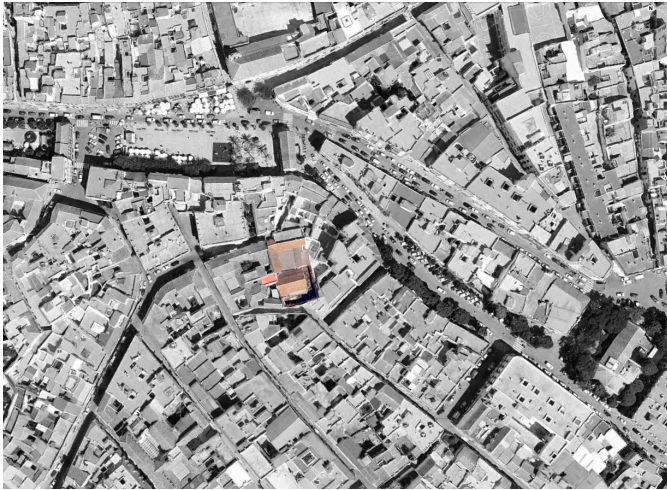
Ortofoto de la parcela donde se encuentra la sala de lectura
