## Intervención en el patrimonio contemporáneo. Antiguo ambulatorio Hermanos Laulhé en San Fernando, Cádiz

Ignacio Laguillo Díaz, arquitecto,  
EDDEA

### Resumen

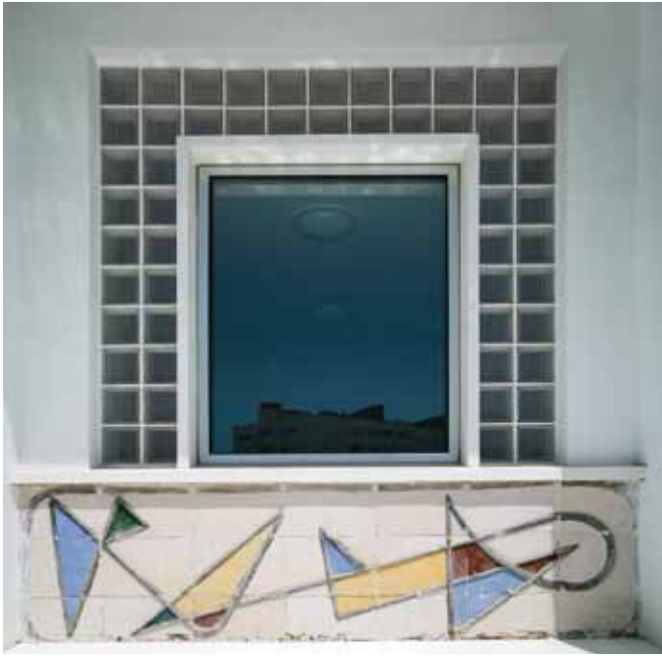
Una de las versiones de los antepechos cerámicos del escultor Amadeo Gabino.  
Foto: Javier Orive

Sin embargo, en los antepechos cerámicos del ambulatorio optó por trabajar con la cerámica, realizando tres versiones de la obra que salpican hasta un total de veinticuatro murales o mosaicos la retícula de las fachadas del edificio, empleando una fuerte abstracción y una gran generosidad en el uso del color, sin duda influenciados por grandes figuras del momento como Picasso o Miró, galardonado este último con el Gran Premio de Grabado de la Bienal de Venecia en el mismo año de la construcción del edificio.

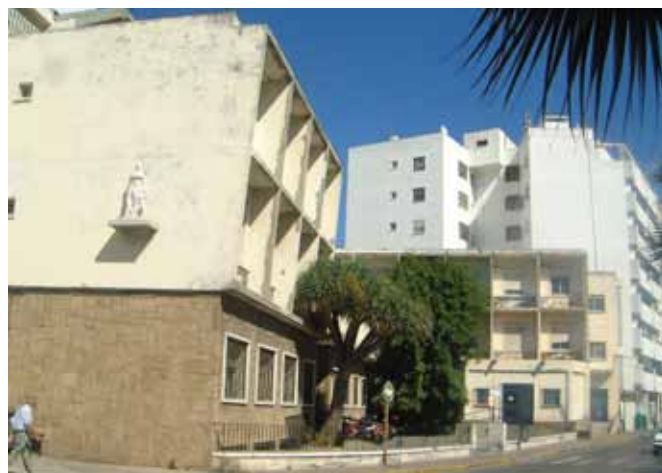
La situación, a escasos metros de las marismas y del frente marítimo, había producido una importante pérdida de sección de sus elementos portantes por corrosión de las armaduras.

En primer lugar, las procedentes del nivel freático. La proximidad al mar y su situación junto a las zonas de bombeo de la localidad provocaban históricamente continuos episodios de inundaciones en el interior del edificio, debido a su insuficiente protección frente a la entrada de agua por infiltraciones. Después, las derivadas del escaso mantenimiento del edificio, que originaban igualmente filtraciones en las zonas de contacto de los aleros y cubiertas con el interior del edificio.

Estado del edificio antes del inicio de las obras en 2006

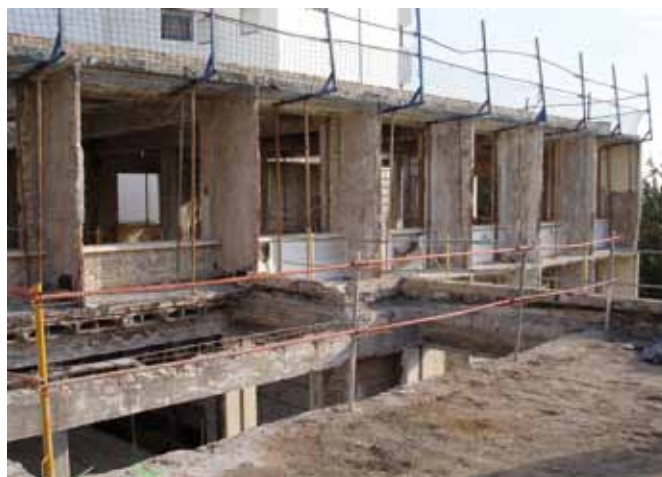
Trabajos sobre la estructura portante

Adaptación de las estructuras a la reglamentación vigente, aumentando su capacidad portante según las nuevas cargas consideradas. Tras los ensayos, probetas y calicatas efectuadas se realizó una evaluación de la corrosión en la estructura, definiendo las medidas de refuerzo atendiendo a cada tipo de elemento.

En el caso de los pilares, los refuerzos principales consistieron en el encamisado con angulares metálicos en toda su longitud, mientras que las vigas se reforzaron a cortante con collarines metálicos y aparearon con perfiles también metálicos bajo ellas para los refuerzos a flexión. El conjunto de los elementos en los que no se hizo necesario la adopción de refuerzos se realizó una

limpieza de la oxidación, un posterior pasivado de las armaduras y la restitución final de la sección con morteros de reparación. Una parte significativa de los forjados fue sustituida incorporando la inexistente capa de compresión y, en el nuevo nivel bajo rasante, se incorporó otra solera sanitaria ventilada (sistema cavit) con capa de compresión. En los nuevos elementos y refuerzos aplicados se emplearon hormigones sulfuresistentes para ambientes agresivos.

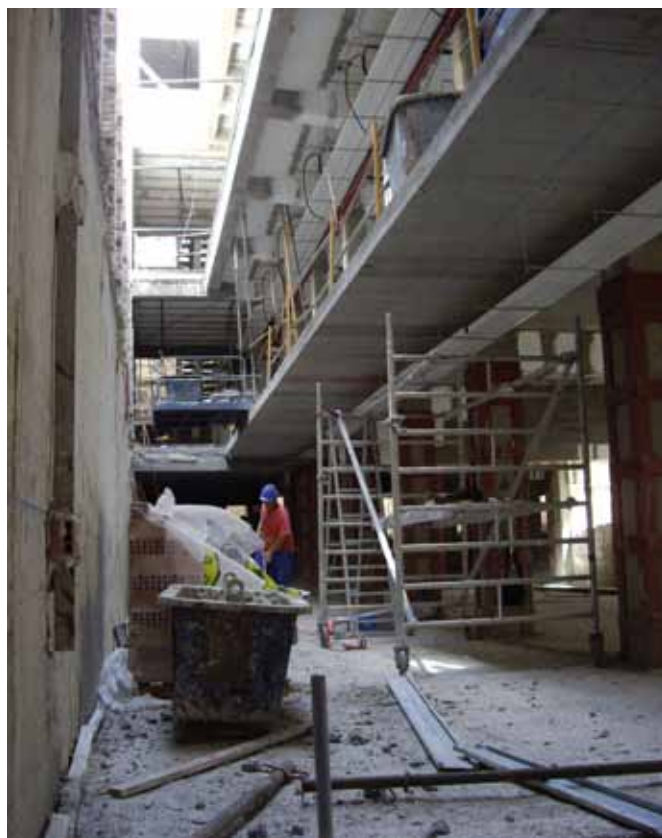
Trabajos sobre el lucernario y apertura de la comunicación con el nivel bajo rasante.  
Fotos: Ignacio Laguille

La configuración de sus comunicaciones interiores quedaría prácticamente intacta, desplazando sutilmente el elevador situado en la charnela del edificio para su mejor acomodo en el desembarco del conjunto de las plantas servidas. En la misma zona se incorporó una nueva escalera de un solo tramo que facilitaría la comunicación directa entre las áreas de consultas afectadas. De esta forma se recuperó y potenció, si cabe, el valor de la operación original del lucernario trasero, para otorgar a dicho espacio un papel protagonista en el corazón del edificio. Toda la superficie de la planta semisótano se incorporaría como una planta más al conjunto del programa gracias a la ampliación de la superficie

iluminada y la recuperación de la cota de acabado primitiva del nivel bajo rasante.

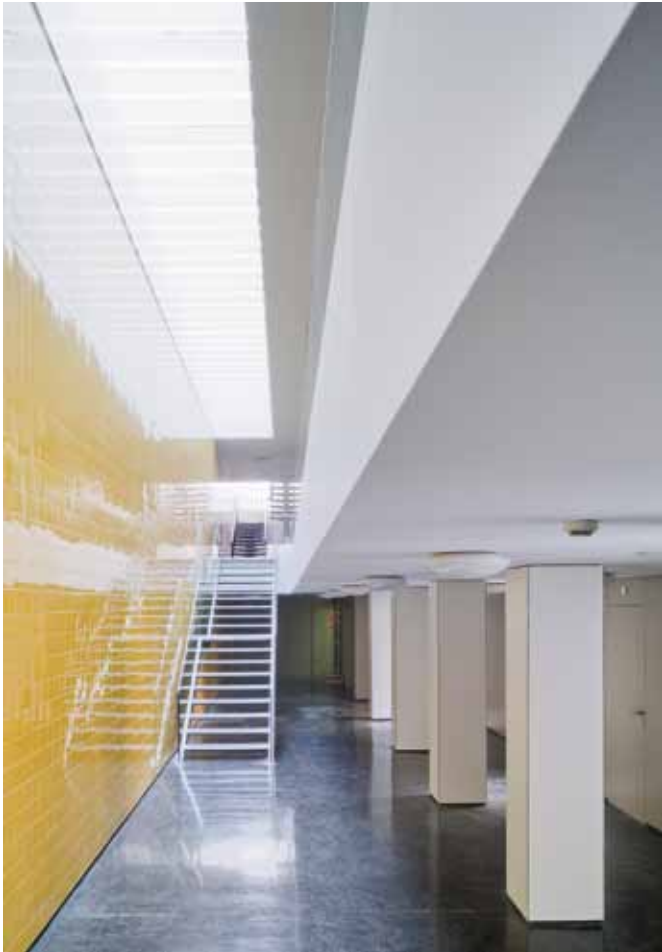
Lucernario. Comunicación con el nivel bajo rasante. Foto: Javier Orive
