A propósito de la intervención del castillo de Matrera (Villamartín, Cádiz). Estrategias de intervención de las fortificaciones en España

El polémico proyecto de consolidación de la fortaleza de Villamartín, incluido en 2014 en la lista roja de patrimonio elaborada por Hispania Nostra, recibe también premios internacionales, como el Architizer A+ en 2016. La aplicación correcta de la normativa española en materia de conservación del patrimonio exige una comprensión profunda de los principios que la motivaron, coherencia entre la ética profesional y los fines propuestos, y establecer como objetivo prioritario y fundamental la protección y conservación de los bienes culturales. Aplicado al castillo de Matrera, ¿se ha llevado al extremo la legislación sobre restauración?

Irene Merino Mena | conservadora-restauradora de patrimonio

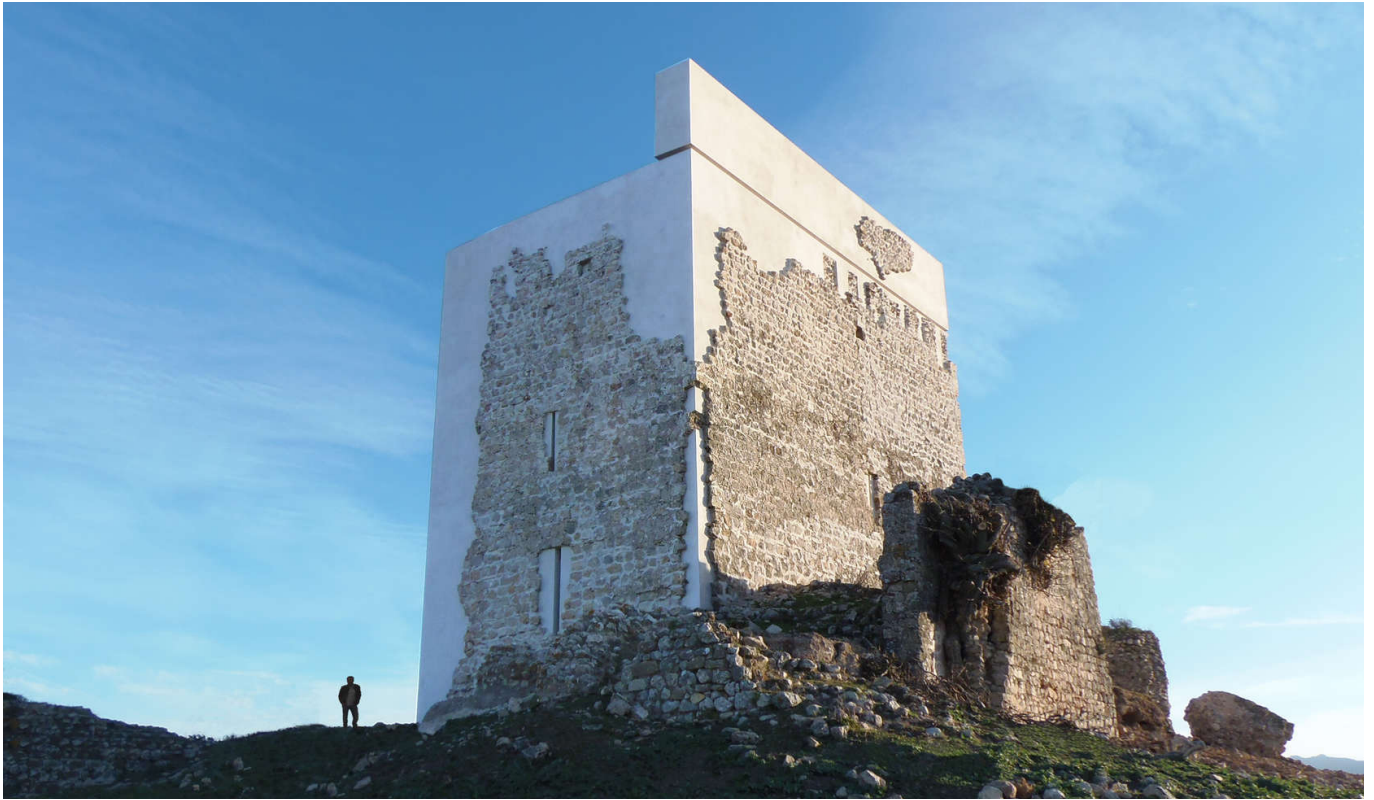
Castillo de Matrera después de su intervención | foto Carquero arquitectura

Si aceptamos una tercera postura, la que se basa en una metodología documental, la recuperación de la volumetría con un mortero de cal podría atribuirse a los restos hallados durante el registro arqueológico publicado en el 2003 (GUTIÉRREZ LÓPEZ; MARTÍNEZ ENAMORADO, 2003: 108-111) en la muralla para la cementación de los bloques y el enlucimiento de los muros. También podría deberse al tapial que se encuentra por delante del recinto, cuyo paramento se constituye de cal con zócalo de mampostería. Además, se planteó la hipótesis de que este tapial se tratara de un antemuro de *tabiya* previo, posibilitando la presencia de una antigua estructura castral de época andalusí.

La elección de un mortero bastardo de cal en esta reintegración con un acabado de color blanco, si se basa como afirma el arquitecto artífice en que la torre “estaba revestida de un mortero, de argamasa blanca” (ARRIZABALAGA, 2016) deja abierto un amplio margen de dudas considerando las limitadas pruebas de la existencia del mismo. Esta estrategia manifestaría que la intervención tuvo la pretensión de devolver al monumento a un estado “original”, ya que muestra una predilección por un material atribuido a un estado concreto frente a la diversidad de etapas y aparejos que constituye una fortificación como el castillo de Matrera, como ya corroboraban los resultados de los estudios que preceden a la intervención.

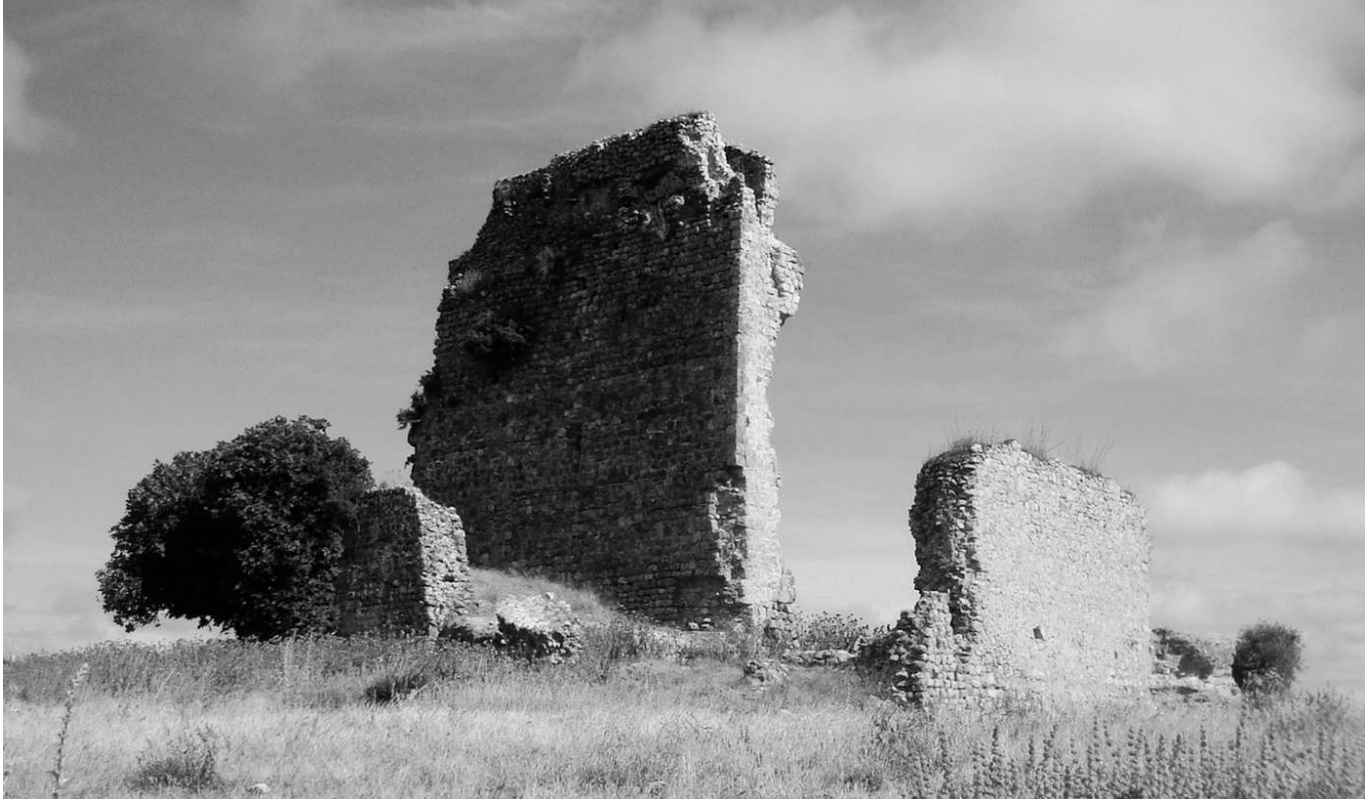
Castillo de Matrera antes de su intervención | foto Carquero arquitectura
